INFORME MENSUAL N°48

FISCALIZACIÓN DE LA FASE 2, CONSTRUCCIÓN DE OBRAS CIVILES, PROVISIÓN Y MONTAJE DEL SISTEMA DE EQUIPAMIENTO E INSTALACIONES DE LA PRIMERA LÍNEA DEL METRO DE QUITO

INFORME MENSUAL N° 48

PERIODO: DICIEMBRE 2019

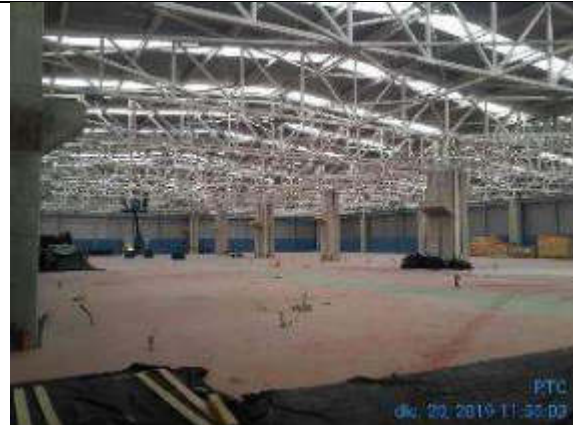
Foto 38.- Trabajos de reparación de pintura de estructura metálica de la cubierta del módulo 11.
