ASUNTO: EVALUACION DE LA CONSTRUCCION DE UN MURO DE
GAVIONES EL ROSARIO- INFRAESTRUCTURA COMUNITARIA

Asunto: Solicitud de Estudio de Riesgos - predio 366877 - La Vicentina.

INFORME TÉCNICO
Calificación de Riesgo

**SOLICITUD DE IMPLEMENTACIÓN DE OBRAS DE MITIGACIÓN
ADMINISTRACIÓN ZONAL MANUELA SAENZ**

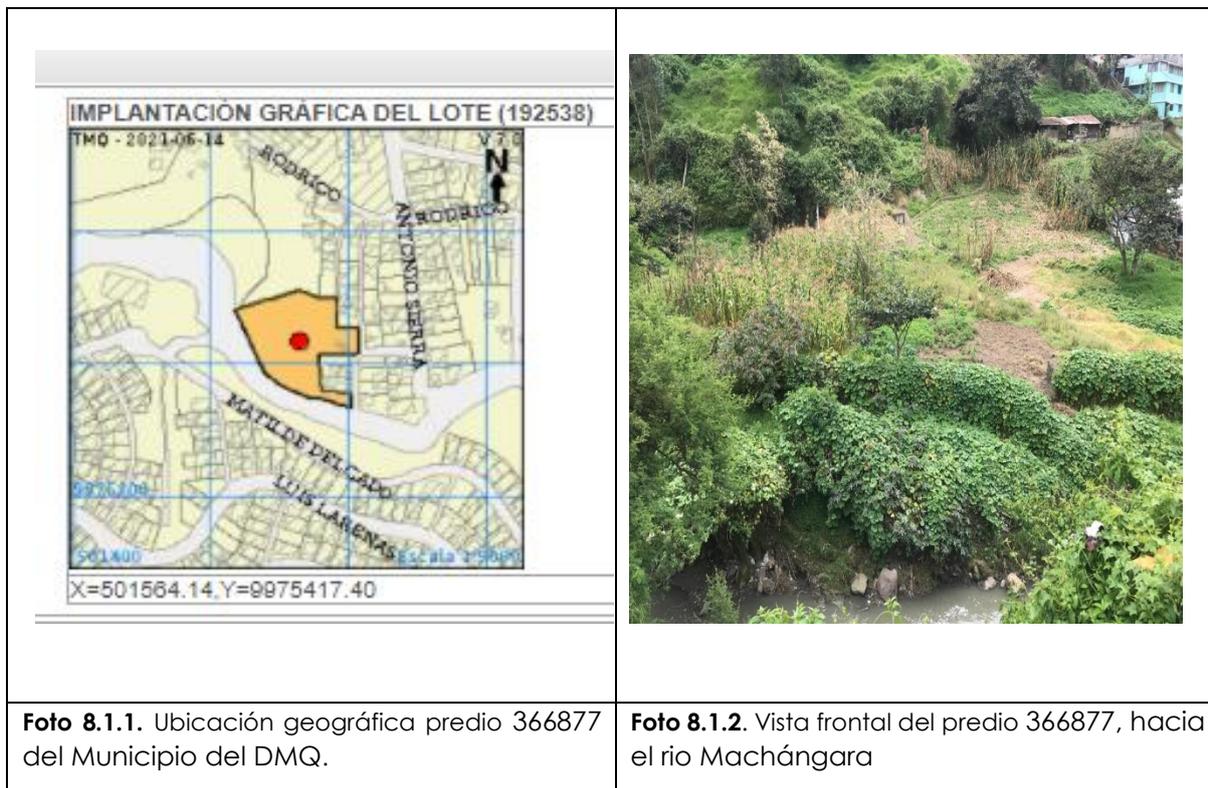
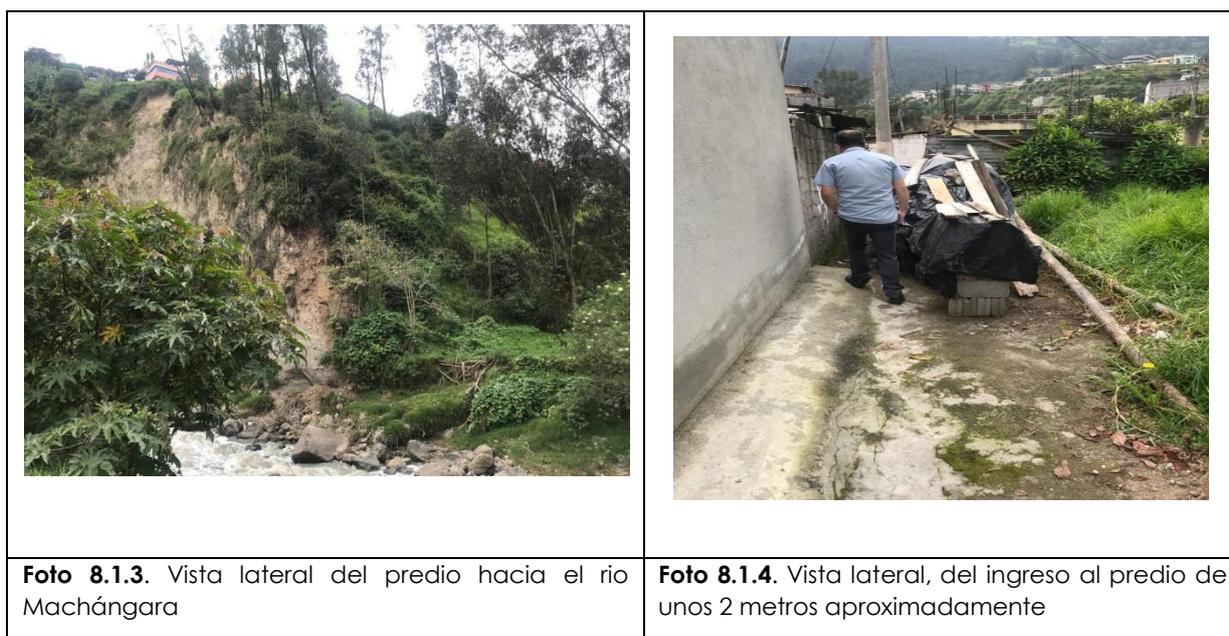
7.1 Respaldo fotográfico

Al momento de la inspección se observa que dentro del predio no existe ninguna edificación (vivienda), pero se evidenció que al oriente colinda con el Río Machángara y al norte tiene una pendiente de 45 grados aproximadamente lo que puede ocasionar deslizamientos.

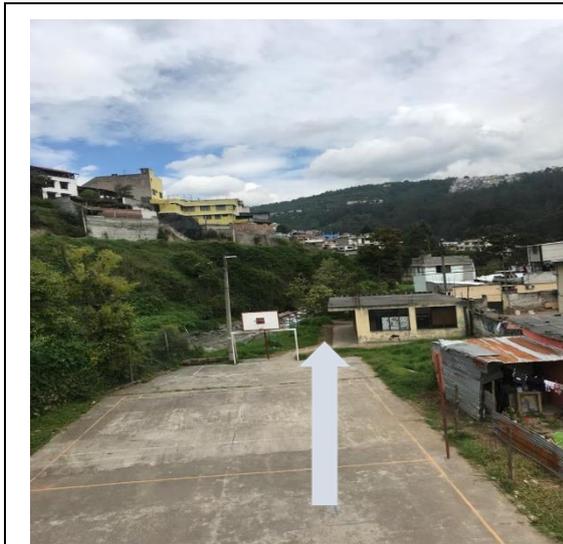
Foto 8.1.5. Ingreso al Predio.

Este predio, terreno baldío, de aproximadamente 5289.21 m², tiene un ingreso por la escalinata San Mateo N1427 (Ver fotografía 8.1). El predio en mención se encuentra ubicado en el barrio el Rosario, perteneciente a la Parroquia Itchimbía, Sub Sector la Vicentina, Administración Zonal Centro, Manuela Sáenz.

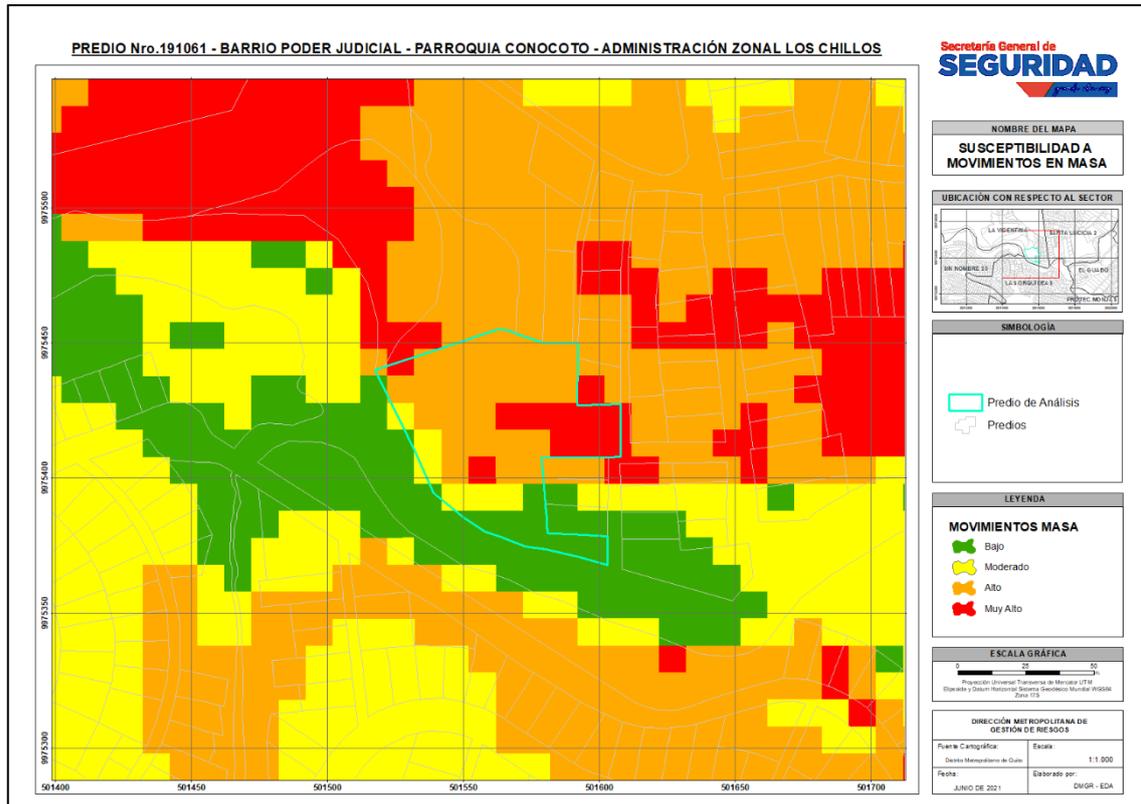
9.4 Mapa de Susceptibilidad a Movimientos en Masa

TIPO DE AMENAZA	NIVEL	DESCRIPCIÓN
Movimientos en masa (Deslizamientos)	MODERADO	Esta zona donde se encuentra el predio inspeccionado No. 366877 (terreno baldío), presenta las condiciones geomorfológicas para la generación de deslizamientos, por lo que se lo ha calificado como de moderada susceptibilidad a la generación de movimientos en masa. (Mapa No 9.4)
Inundaciones	ALTO	El predio inspeccionado No. 366877 (terreno baldío) al ser parte de la llanura de inundación del río Machángara es altamente susceptible a ser afectada por procesos de inundación.
Sísmica	ALTO	La fuente sísmica considerada de mayor peligrosidad para el DMQ es el Sistema de Fallas Inversas de Quito (SFIQ), las mismas que se extienden por aproximadamente 60 km de longitud, se origina al sur, en el sector de Santa Rosa, en Tambillo, y se prolonga hasta San Antonio de Pichincha, en la Mitad del Mundo, con un buzamiento promedio de 55° hacia el Occidente, la que podría generar potenciales sismos de magnitudes máximas entre 5,9 a 6,4 (escenario más probable); por otra parte, hay que considerar las aceleraciones máximas del suelo con un período de retorno de 475 años que oscilan entre 400 a 500 cm/s en roca (según estudios recientes), por lo que los efectos de sitio en la zona evaluada incrementarían la aceleración del suelo, y por tanto los efectos superficiales en las viviendas debido al tipo de suelo existente; ante estas características, el nivel de amenaza ante un sismo en el sector es alto.

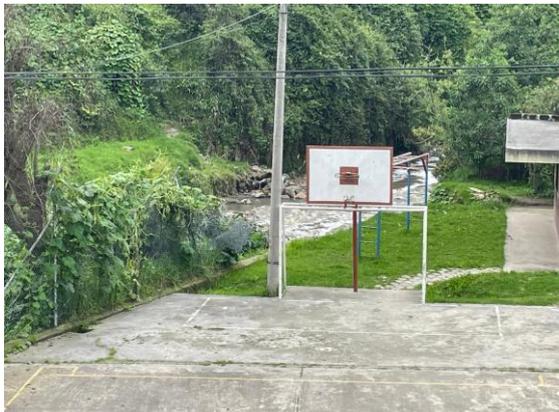
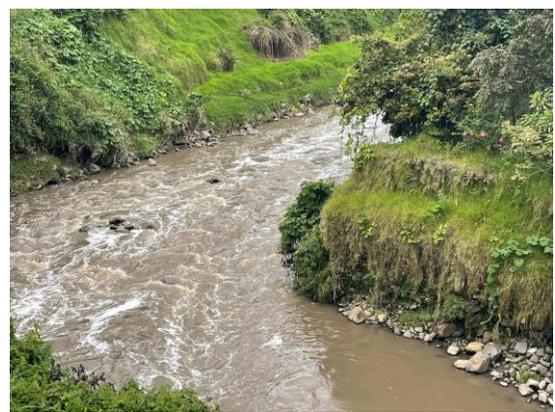
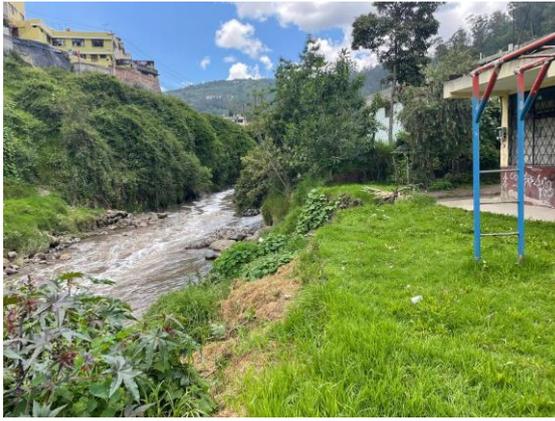
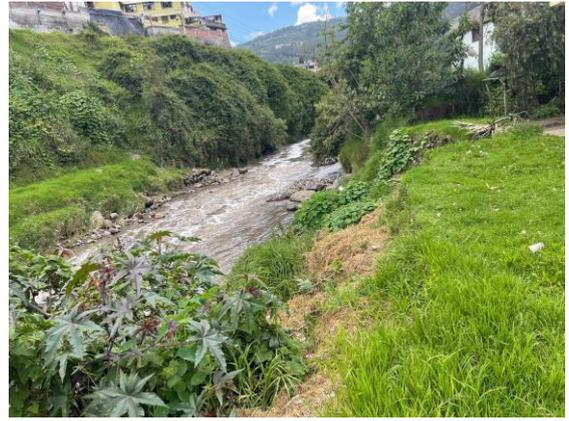
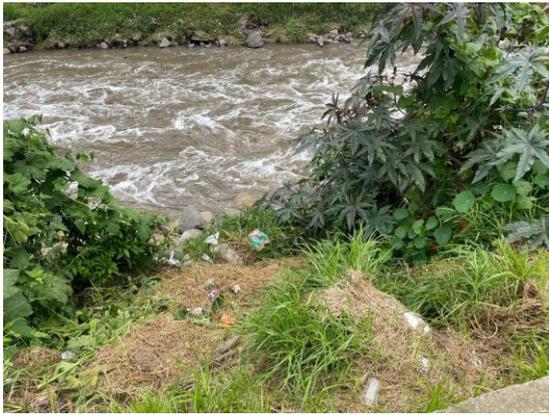
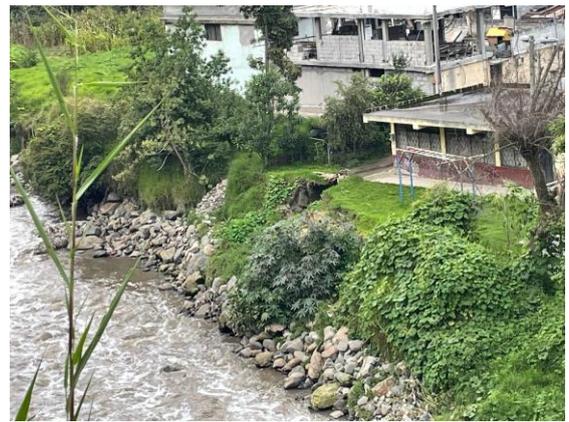
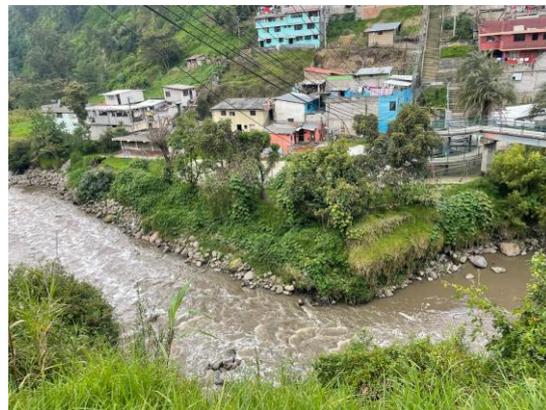
FOTOGRAFIAS

Uso	Casa Comunal	Área de escritura (IRM):	1380.35 m ² GLOBAL
Estado de Conservación	Regular		
Fecha inspección:	10-marzo-22	Estado de uso:
