INFORME MENSUAL N°48

FISCALIZACIÓN DE LA FASE 2, CONSTRUCCIÓN DE OBRAS CIVILES, PROVISIÓN Y MONTAJE DEL SISTEMA DE EQUIPAMIENTO E INSTALACIONES DE LA PRIMERA LÍNEA DEL METRO DE QUITO

INFORME MENSUAL N° 48

PERIODO: DICIEMBRE 2019

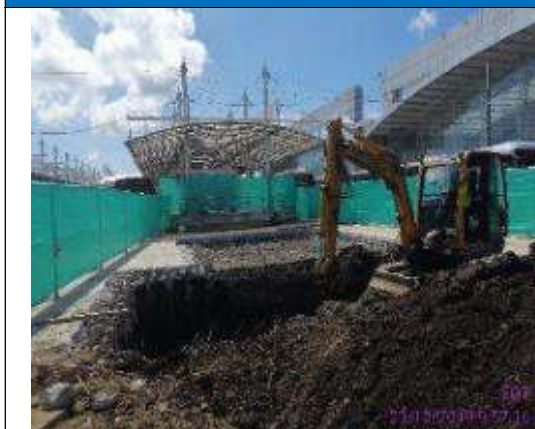
Foto 1.- excavación a nivel de solera en el acceso 2

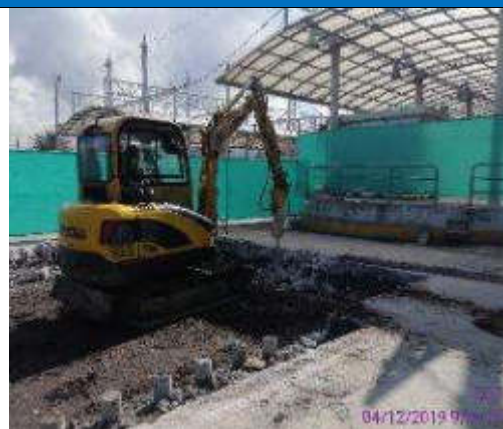
Foto 2.- picado de pavimento en el acceso 3

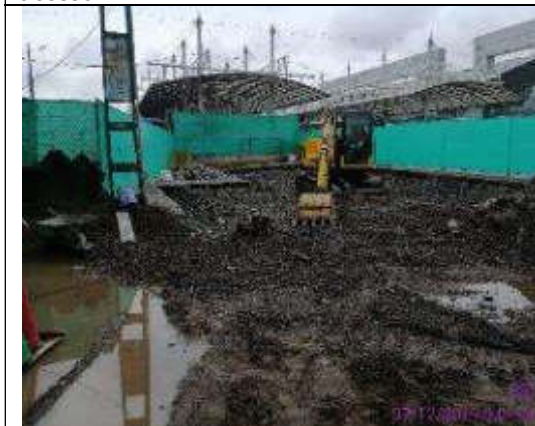
Foto 3.- excavación a nivel de solera en acceso 3

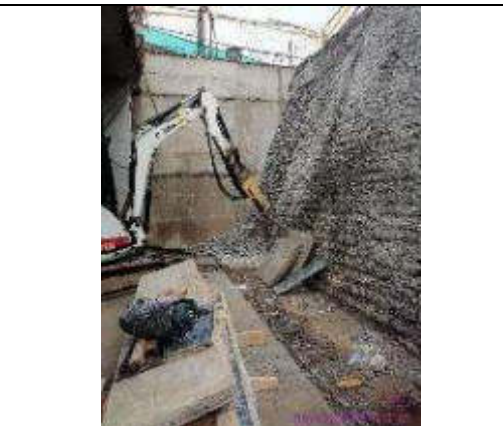
Foto 4.- picado de muro para posterior colocación de micropilotes en acceso 4

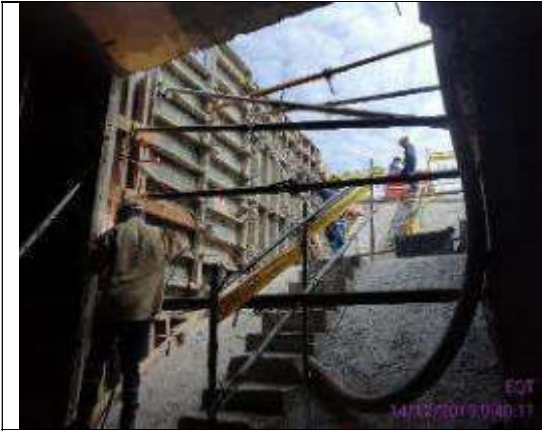
Foto 5.- encofrado de muro en "u" de salida de emergencia

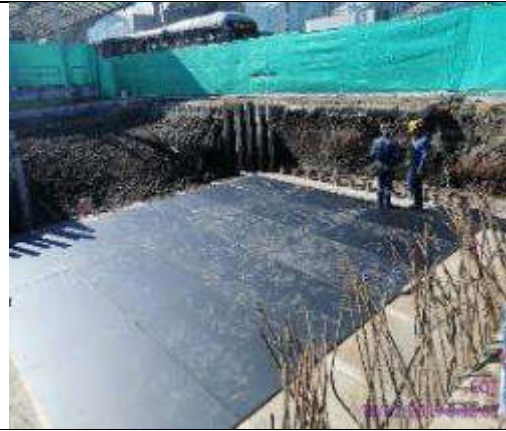
Foto 6.- colocación de encofrado para losa de cubierta de acceso 2

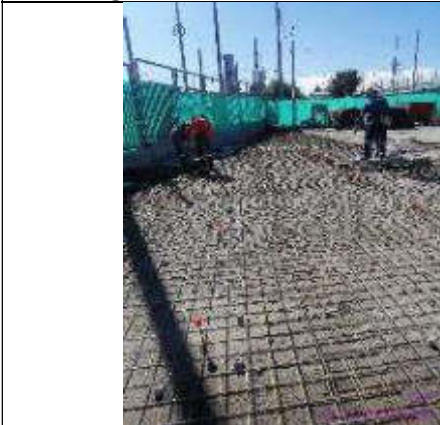
Foto 7.- colocación de malla para pavimento en la zona de ingreso a parqueaderos

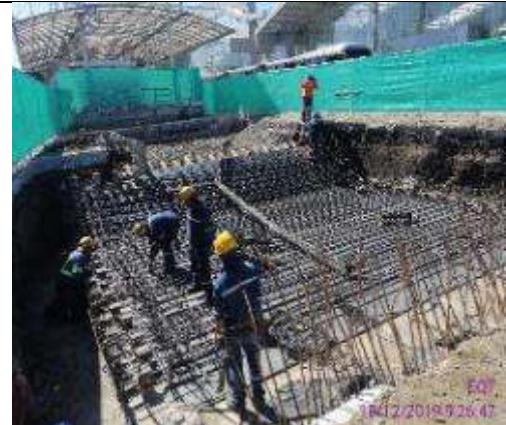
Foto 8.- armado de acero de losa de cubierta de acceso 2

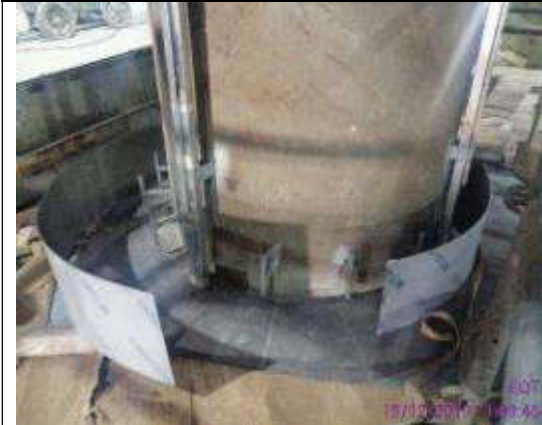
Foto 9.- colocación de chapas- zócalo en pila pilote de andén eléctrico

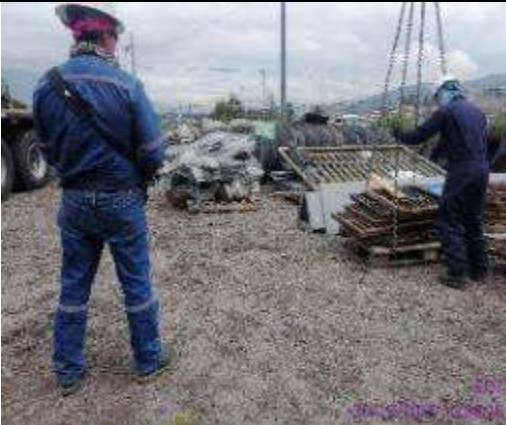
Foto 10.- descarga de material de urbanización Quitumbe en terreno de la EPMPQ.

- El día 20 de diciembre se llevó material retirado de la Parada de Buses Quitumbe a acopios aprobados en la calle Gayanay Ñan y Yana, donde los recibió un representante de la EPMPQ, para ser almacenados.

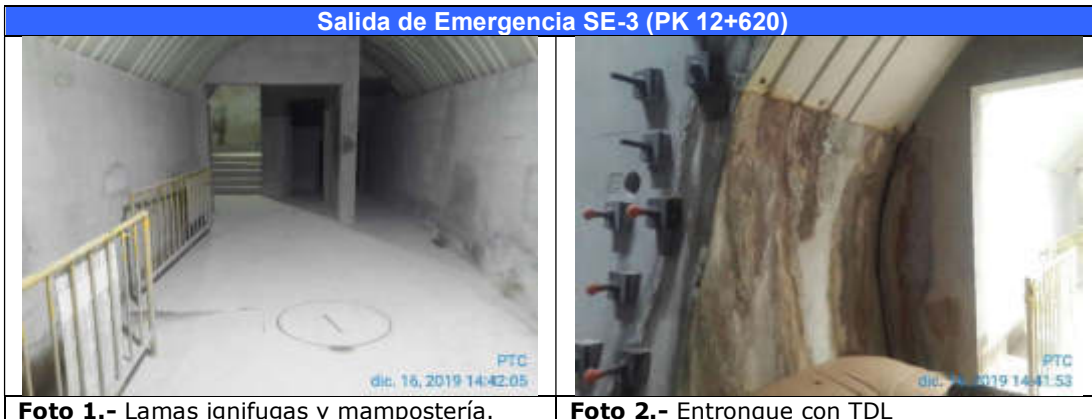
Salida de Emergencia SE-3 (PK 12+620)

Foto 1.- Lamas ignífugas y mampostería.

Foto 2.- Entronque con TDL

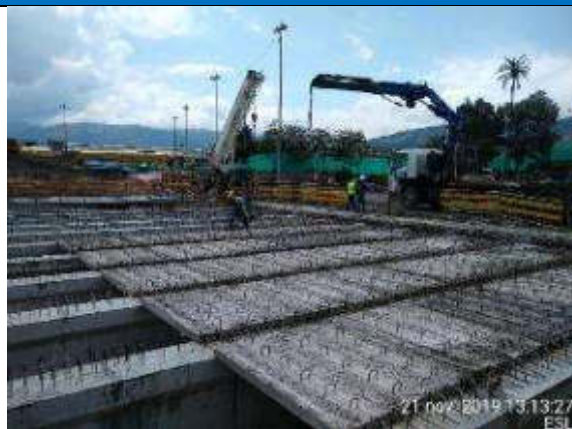
Foto 1.- Colocación de preciosas en las vigas prefabricadas AASTHO tipo IV ejes 1-2.

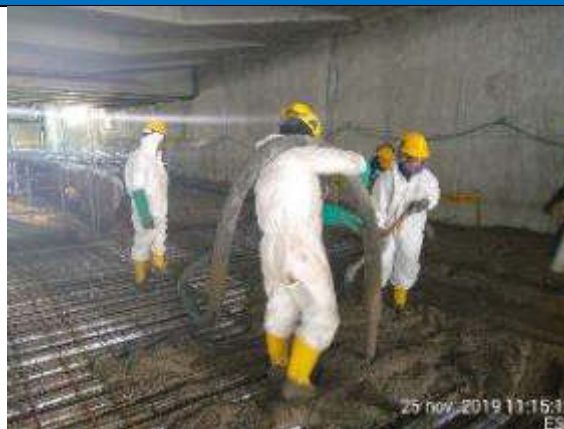
Foto 2.- Vaciado de hormigón de la losa de vestíbulo ejes 2-3, V=32 m3 sobre forjado mixto.

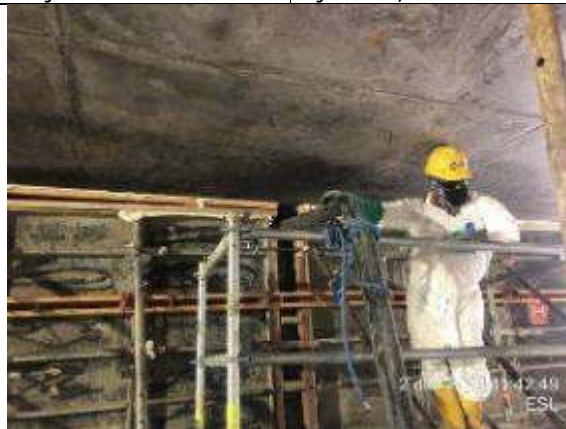
Foto 3.- Vaciado de hormigón de los muros forros acceso 2 lado oeste, V=66 m3, f'c=30 MPa.

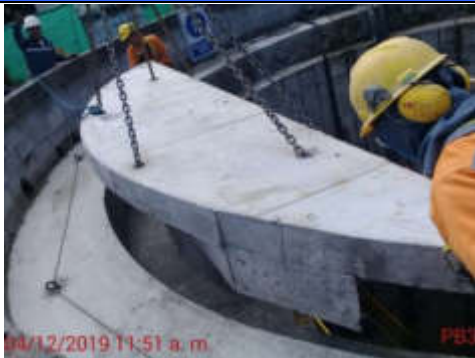
Foto 1. Colocación de las vigas de cierre del pozo.

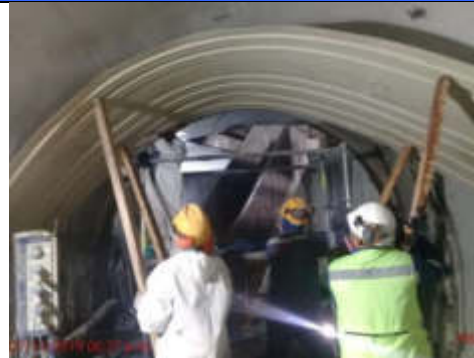
Foto 2 Instalación de lamas ignífugas.

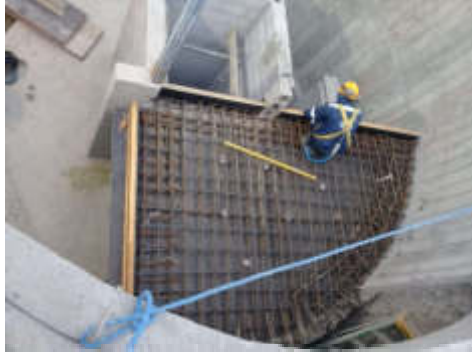
Foto 3. Armado de acero losa de presurización.

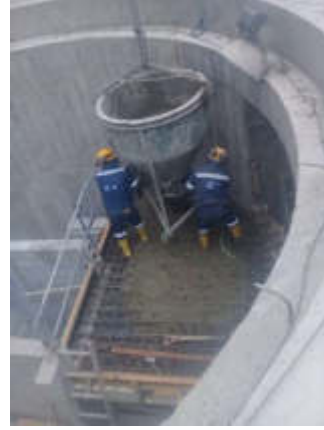
Foto 4. Hormigonado de losa de presurización

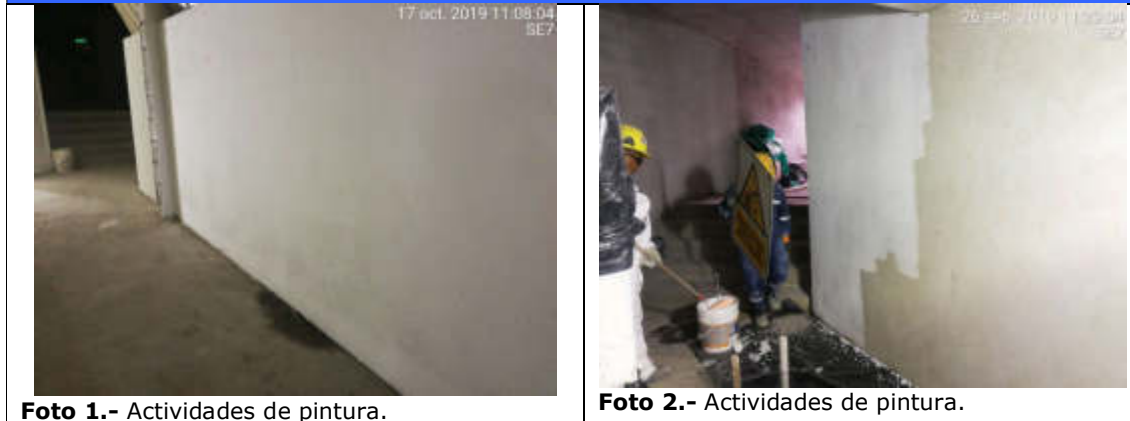
Foto 1.- Actividades de pintura.

Foto 2.- Actividades de pintura.

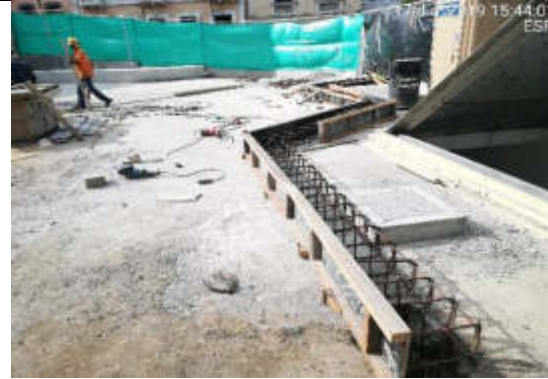
Foto 1.- Encofrado de cadena base para cerramiento perimetral.

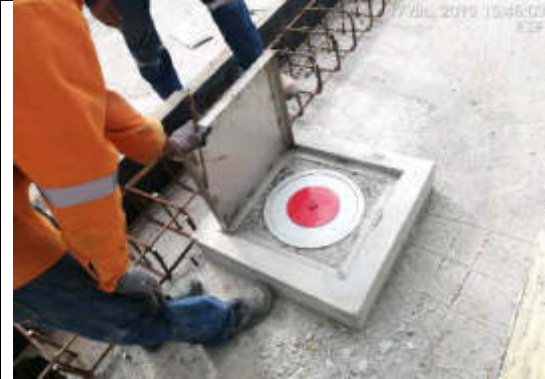
Foto 2.- Conformación de fillos para tapa de arqueta con cubierta metálica, para accionamiento mecánico.

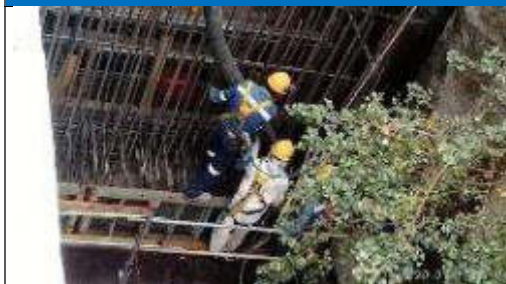
Foto 1.- MURO DE CIERRE RAMPA DE VACIADO

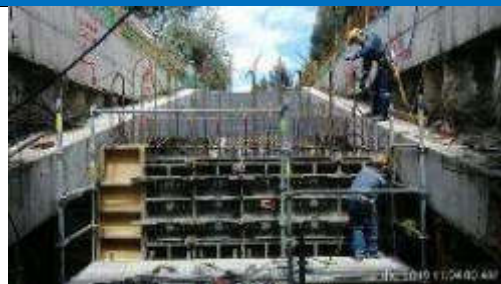
Foto 2.- MURO DE CIERRE RAMPA DE VACIADO

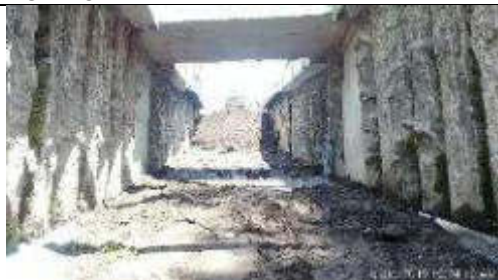
Foto 3.- RELLENO DE RAMPA DE VACIADO

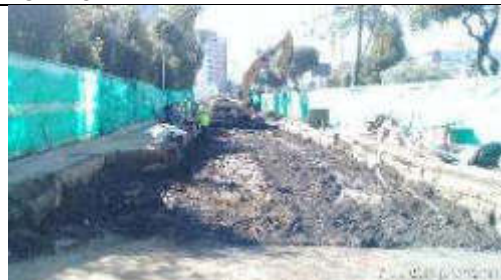
Foto 4.- RELLENO DE RAMPA DE VACIADO

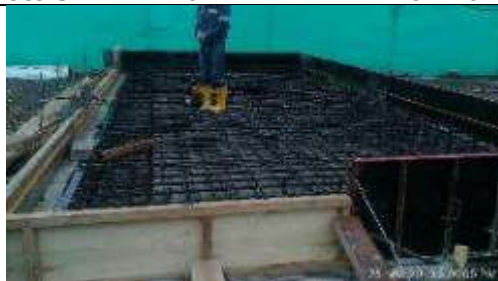
Foto 7.- CIERRE DE VENTANA EN LOSA DE CUBIERTA

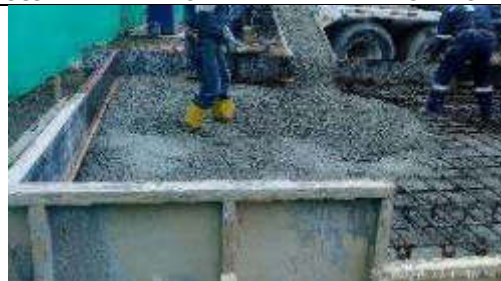
Foto 8.- CIERRE DE VENTANA EN LOSA DE CUBIERTA

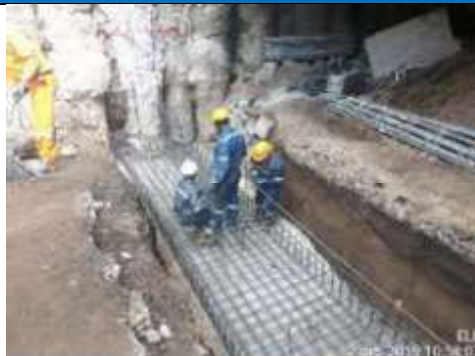
Foto 1.- Armado de acero para zapata de muro de cierre de rampa de vaciado

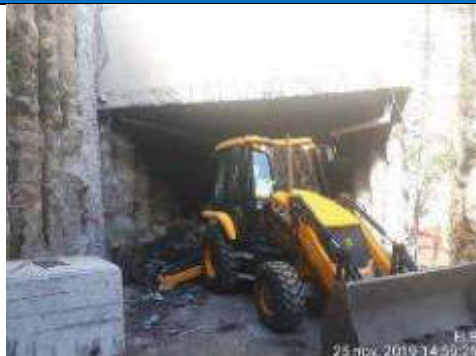
Foto 2.- Excavación para construcción de zapata de muro de cierre para rampa de vaciado

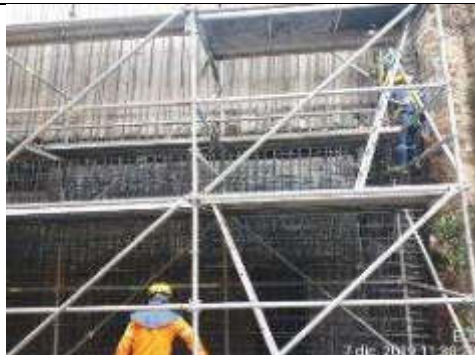
Foto 3.- Armado de acero para muro de cierre de rampa de vaciado

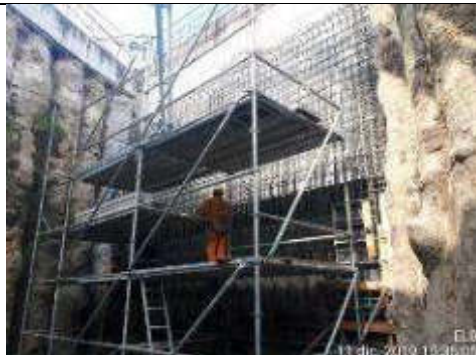
Foto 4.- Hormigonado de fase 1 de muro de cierre de rampa de vaciado

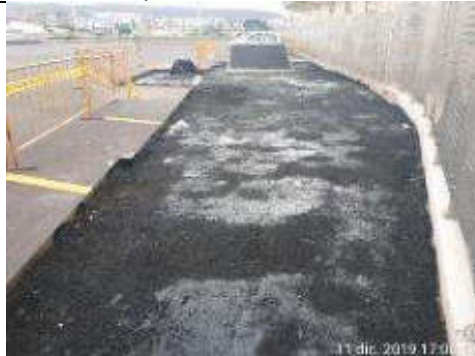
Foto 5.- Imprimación de superficie de salida de emergencia previo a colocación de asfalto

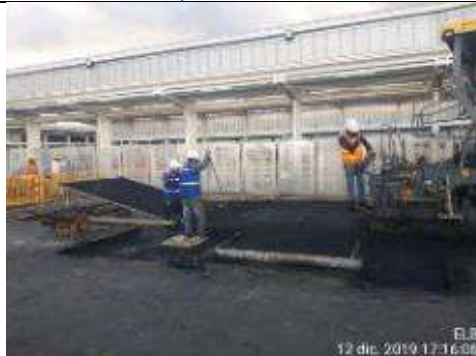
Foto 6.- Asfalto de superficie de boca de salida de emergencia

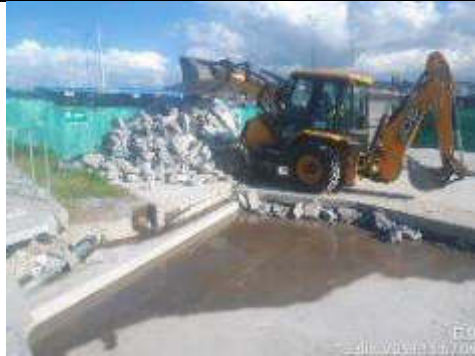
Foto 7.- Retiro de hormigón de protección de superficie de campamento en acceso 10

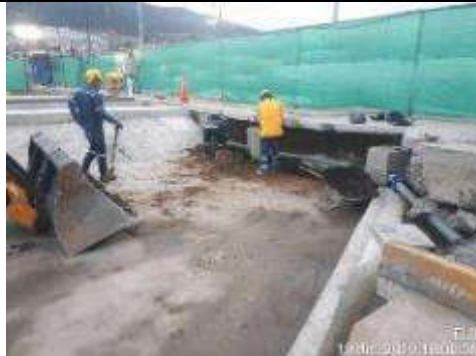
Foto 8.- Preparación de superficie para impermeabilización de cubierta de acceso 10

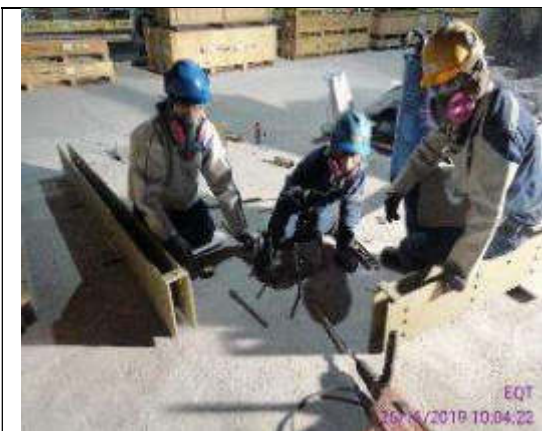
Foto 5.- colocación de zócalo para antepecho en arranque de rampa de comunicaciones

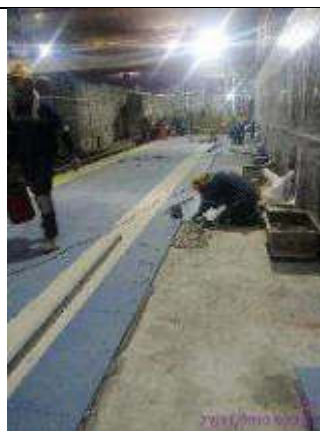
Foto 6.- colocación de gres porcelánico en andén eléctrico

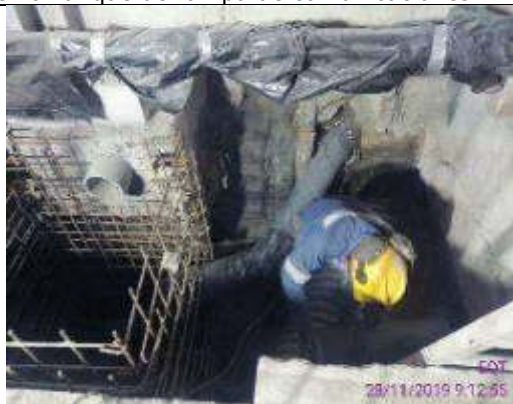
Foto 7.- colocación de tubería de 200mm en arqueta A15

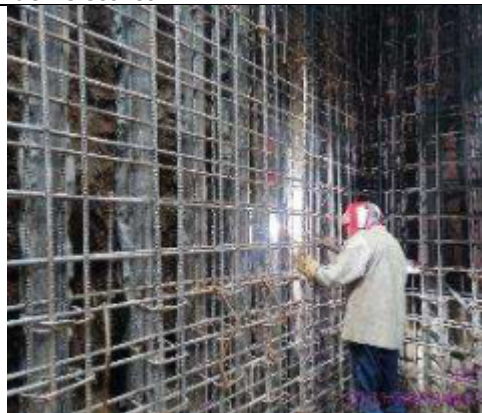
Foto 8.- soldado de omegas en pilotes de muro forro de salida de emergencia

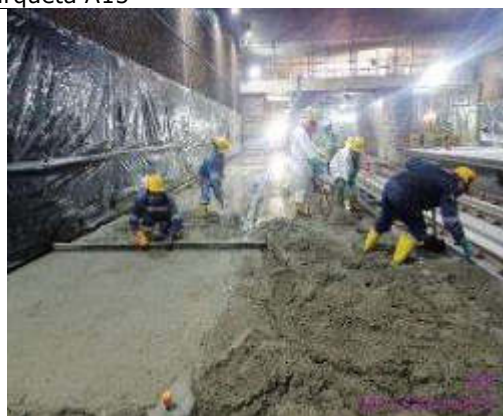
Foto 9.- vaciado de plastón en anden de comunicaciones

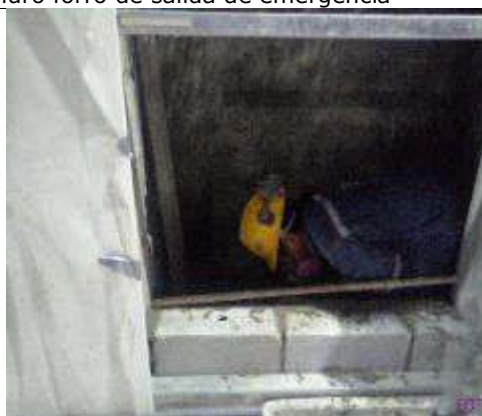
Foto 10.- enfoscado de cuarto de limpieza en zona de cámara bufa

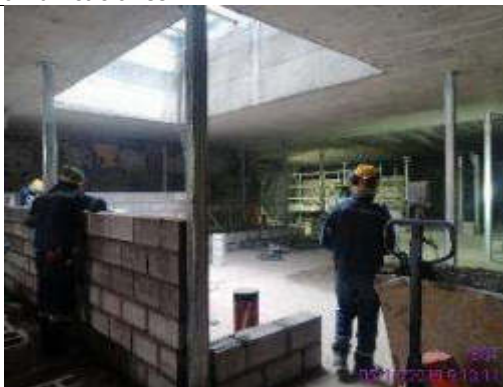
Foto 11.- levantamiento de mampostería de bloque en cuarto de ventilación

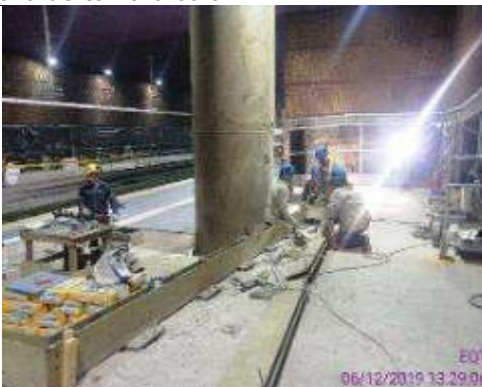
Foto 12.- soldado de zócalos de antepecho en rampa eléctrica

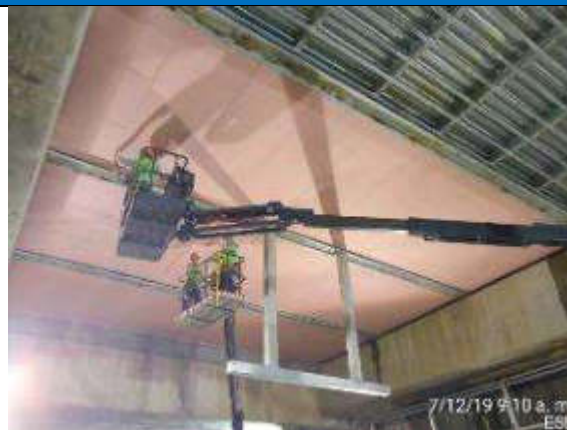
Foto 1.- Colocación de techo de Gypsum bajo la losa de entreplanta ejes 1-2.

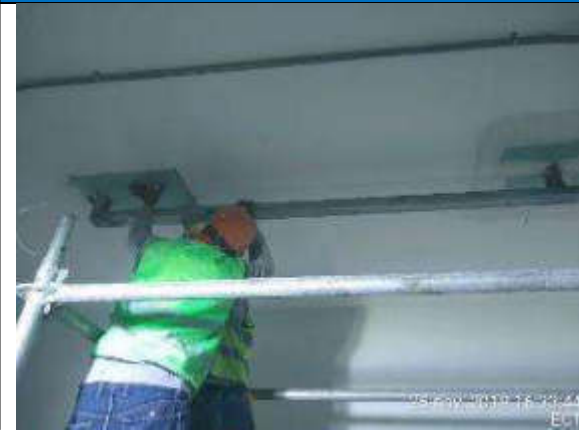
Foto 1.- Colocación de soporte auxiliar perfil galvanizado para sistema contra incendios andén de energía y cuartos de vestidores.

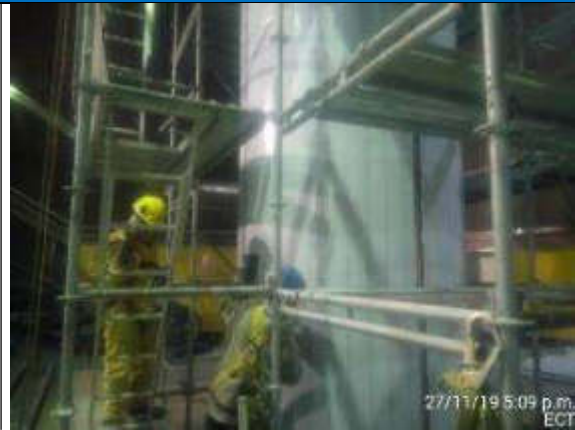
Foto 2.- Colocación de chapas de acero inoxidable espesor 2 mm recubrimiento de pilas pilote.

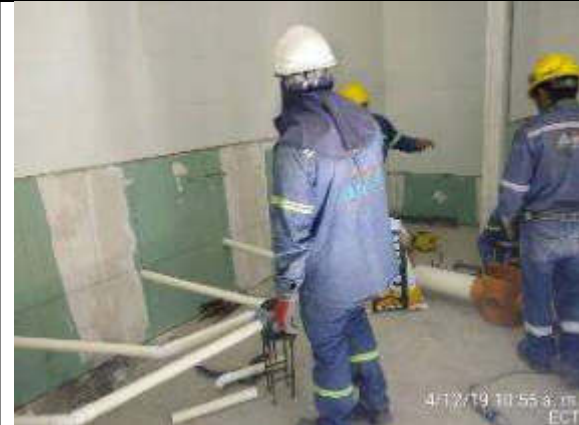
Foto 3.- Colocación y conexión de tubería para el sistema de saneamiento baños nivel vestíbulo.

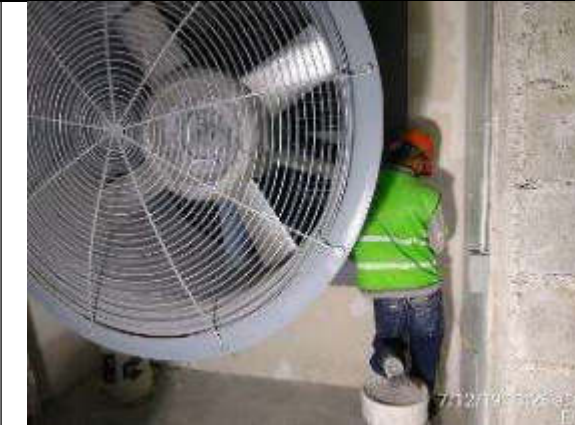
Foto 4.- Colocación y sellado de panel fibrosilicato en estructura de ventilador andén comunicaciones.

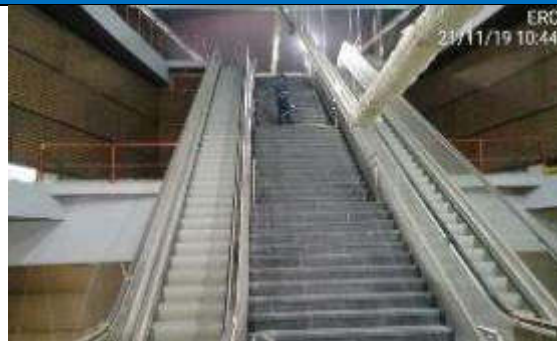
Foto 1.- Colocación de tubería inoxidable para barandillas fijas en escaleras entre Losa de Vestíbulo y Mezzanina.

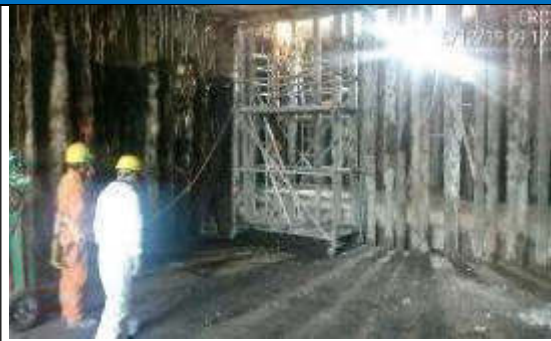
Foto 2.- Corte de Micropilotes para el entronque entre Acceso No 8 y la Losa de Arriostamiento a nivel de Vestíbulo.

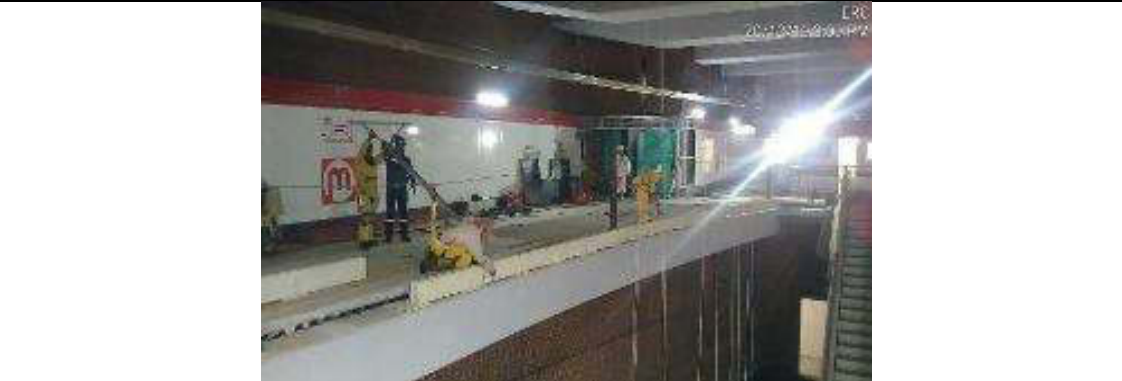
Foto 3.- Perforaciones y presentación de Zócalos Bajo de Borde en Losa de Vestíbulo Lado Oeste.

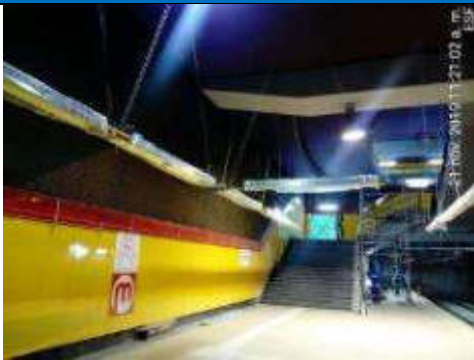
Foto 1.- 21/10/2019. Colocación de luminarias en andén.

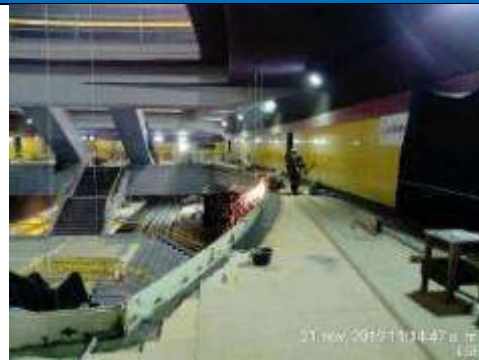
Foto 2.- 21/10/2019. Remate de solado de color negro en entreplanta.

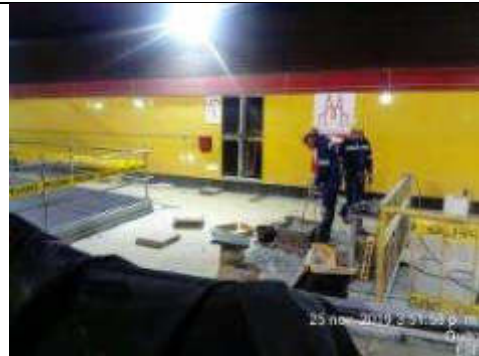
Foto 4.- 22/10/2019. Remate de solado de color amarillo en entreplanta.

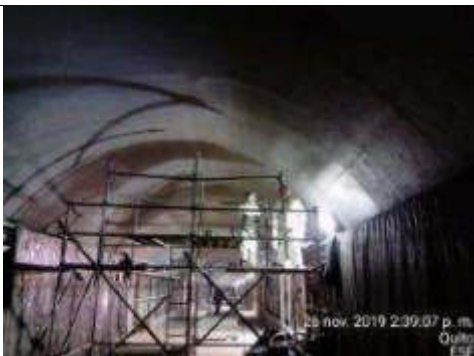
Foto 5.- 26/11/2019. Impermeabilización de bóveda en galería Santa Clara.

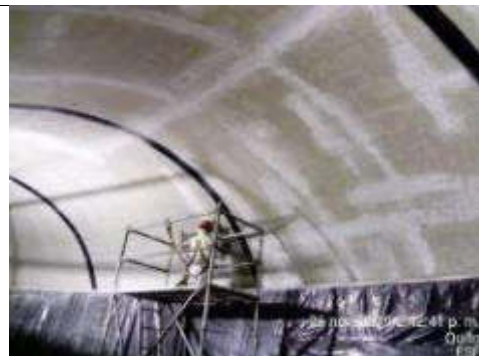
Foto 6.- 26/11/2019 Tratamiento de juntas en bóveda galería Santa Clara.

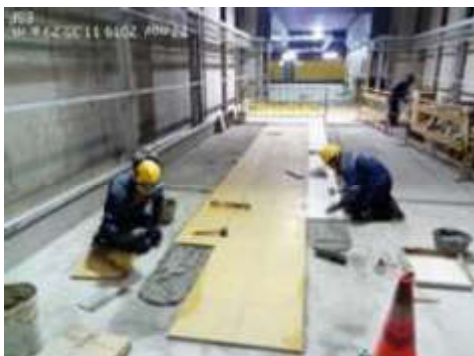
Foto 7.- 27/11/2019 Colocación de solado en entronque San Francisco.

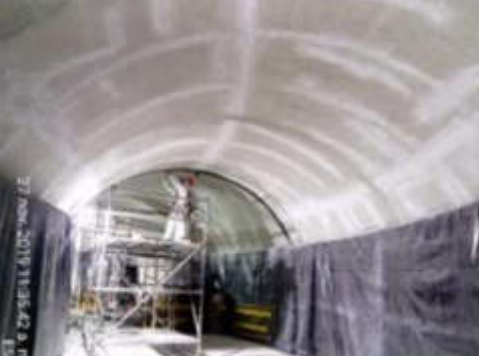
Foto 8.- 27/10/2019 Pulido de bóveda en galería Santa Clara.

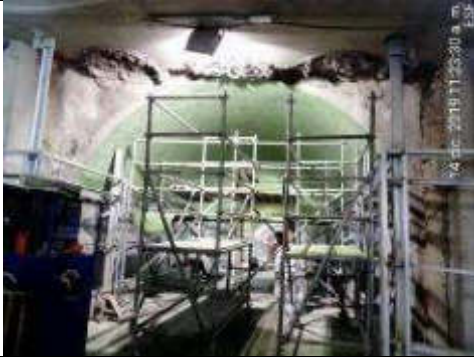
Foto 25.- 14/12/2019. Impermeabilización de bóveda en Galería Santa Clara en ingreso a Intercambiador.

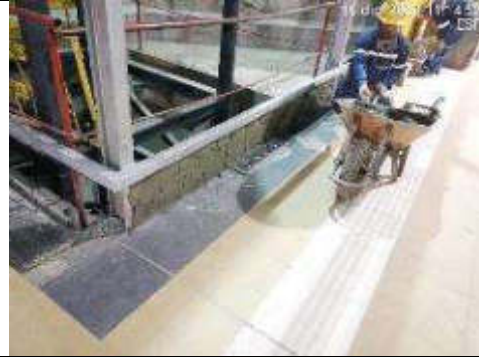
Foto 26.- 16/12/2019. Remate de rodapié en ascensores a nivel de vestíbulo.

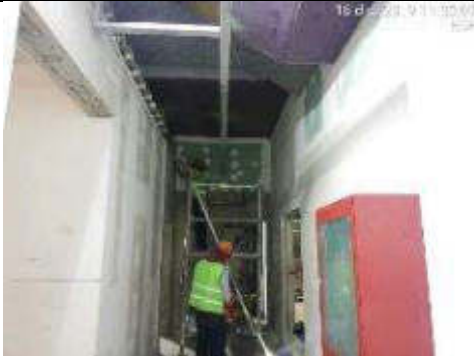
Foto 27.- 16/12/2019. Colocación Gypsum para remate superior de mampostería en entreplanta.

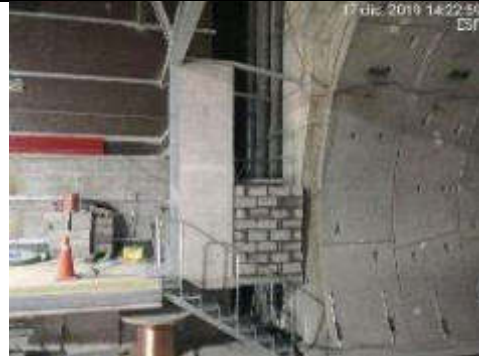
Foto 28.- 17/12/2019. Mampostería de bloque en piñón sur a nivel de andén.

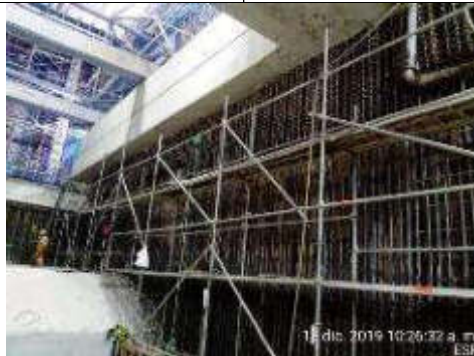
Foto 29.- 18/12/2019. 2do tramo de Armadura para muro forro desde ESF a CBP.

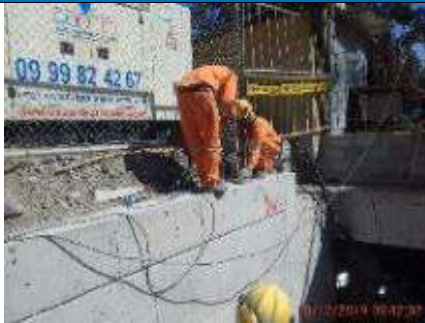
Foto 1.- 18/12/2019. Instalación del precurso del acceso 1.

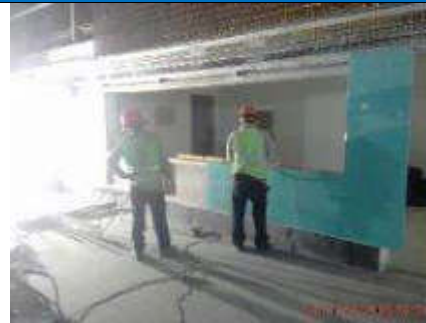
Foto 2.- 26/11/2019. Instalación de vitrex a nivel del vestíbulo.

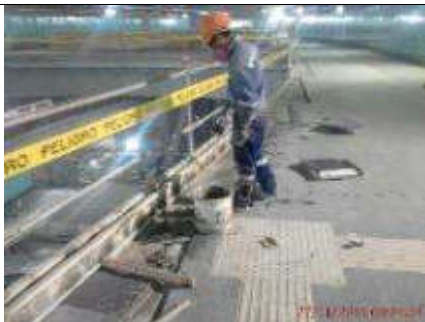
Foto 3.- 27/11/2019. Instalación de gres porcelánico a nivel del vestíbulo.

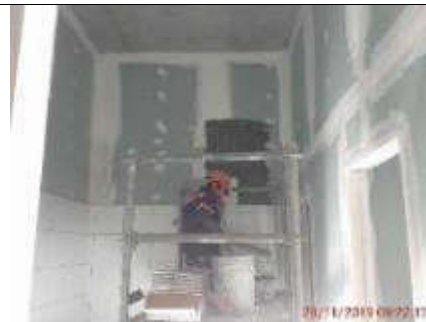
Foto 4.- 28/11/2019. Instalación de cerámica en las paredes de los baños a nivel de entreplanta.

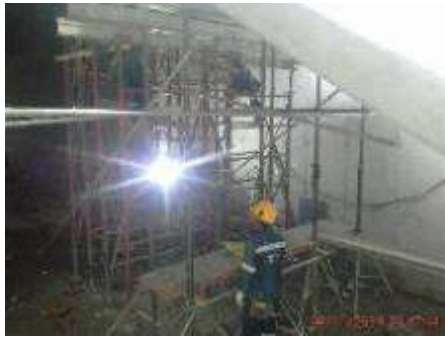
Foto 5.- 29/11/2019. Retiro de cimbra de las escaleras del acceso 3.

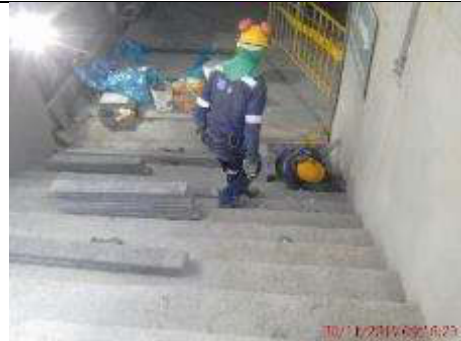
Foto 6.- 30/11/2019. Instalación de granito en el acceso 1.

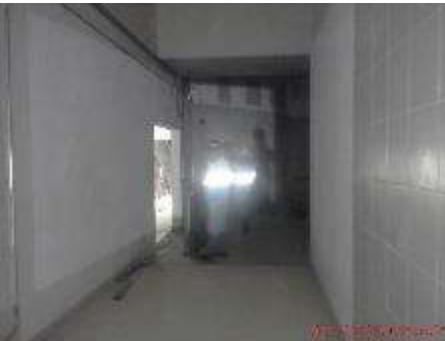
Foto 7.- 02/12/2019. Instalación de los ventiladores y silenciadores.

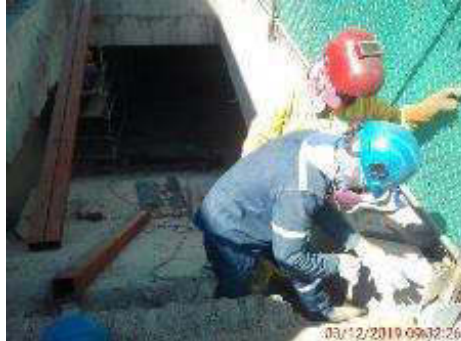
Foto 8.- 03/12/2019. Instalación del precasto del acceso 3.

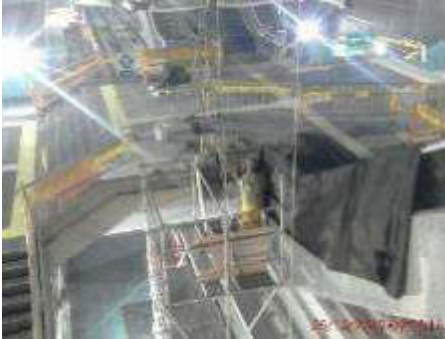
Foto 9.- 05/12/2019. Soldado del soporte inferior de los antepechos de borde de losa a nivel de mezzanina.

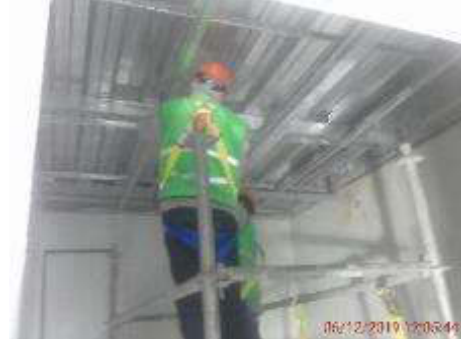
Foto 10.- 06/12/2019. Instalación de cielo falso de los vestidores a nivel de entreplanta.

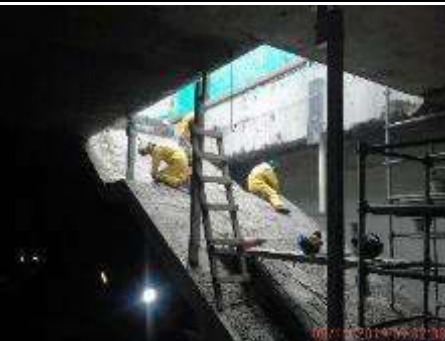
Foto 11.- 09/12/2019. Soldado de la perfilera vertical de las paredes lateral del acceso 3.

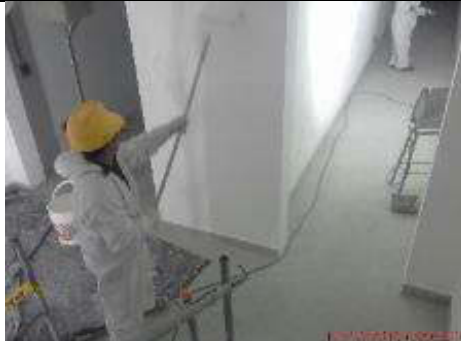
Foto 12.- 10/12/2019. Pintado de las paredes de los cuartos planta cables.

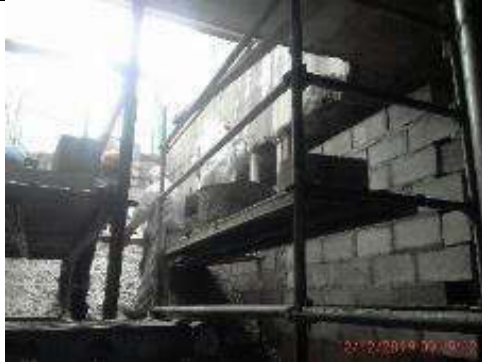
Foto 13.- 12/12/2019. Colocación del bloque de la mampostería del acceso 3.

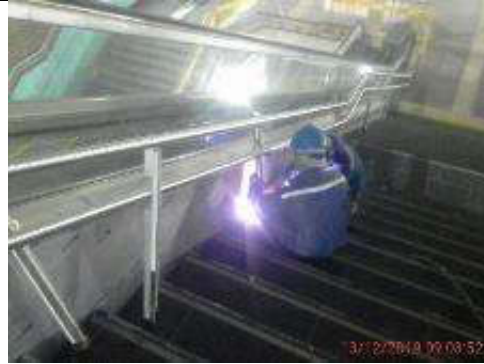
Foto 14.- 13/12/2019. Instalación de pasamanos de las escaleras tramo losa andén a losa de vestíbulo.

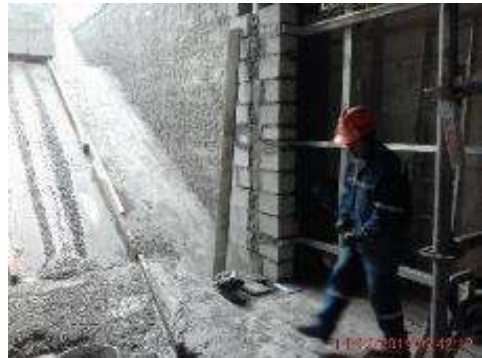
Foto 15.- 14/12/2019. Enfoscado de la mampostería del acceso 3.

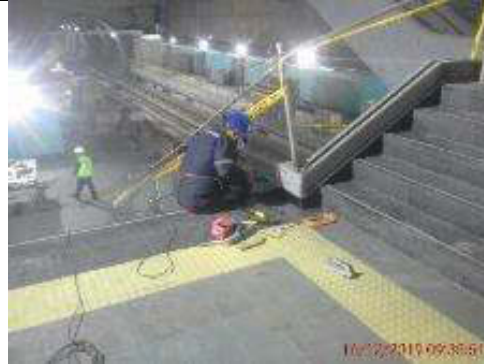
Foto 16.- 16/12/2019. Instalación del revestimiento del soporte inferior de los antepechos de borde de losa.

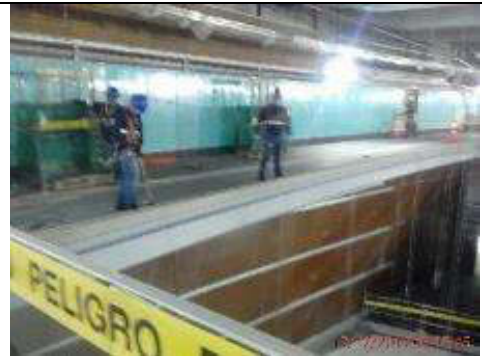
Foto 17.- 17/12/2019. Instalación del vidrio de los antepechos de borde de losa a nivel del vestíbulo.

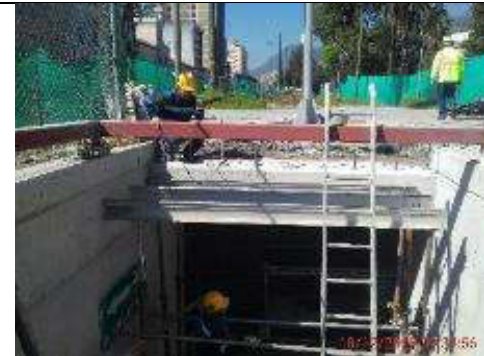
Foto 18.- 18/12/2019. Armado de cimbra para recrecido de la boca del acceso 2.

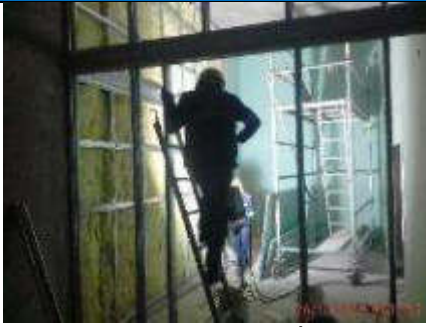
Foto 1.- 26/11/2019. Colocación de gypsum piso techo de los baños a nivel del vestíbulo.

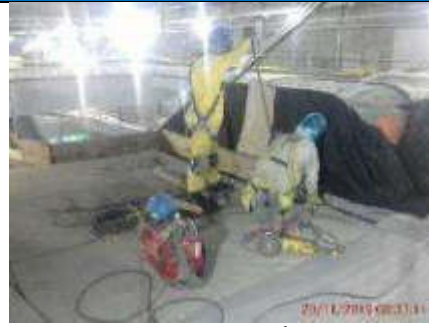
Foto 2.- 23/11/2019. Colocación del soporte inferior de los antepechos de borde de losa a nivel de vestíbulo.

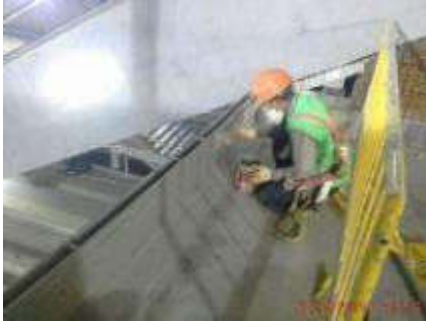
Foto 3.- 03/12/2019. Colocación del soporte inferior de los antepechos de borde de losa

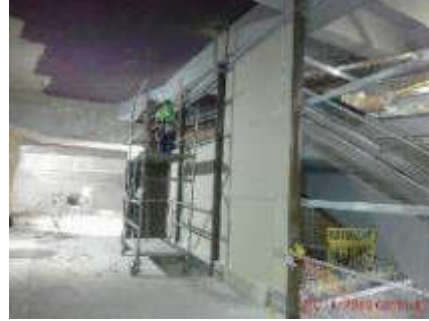
Foto 4.- 28/11/2019. Colocación de gypsum parte posterior de la perfilería del italfim a nivel de entreplanta.

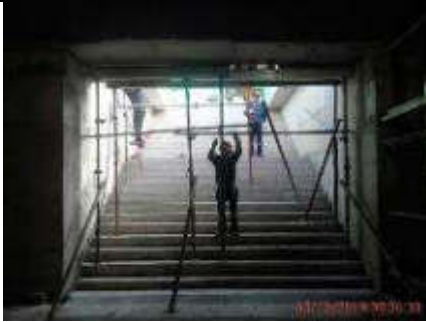
Foto 5.- 05/12/2019. Colocación de cimbra para recredido del acceso 2.

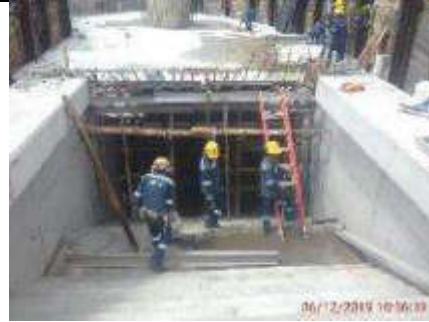
Foto 6.- 06/12/2019. Colocación cimbra para el recredido del acceso 1.

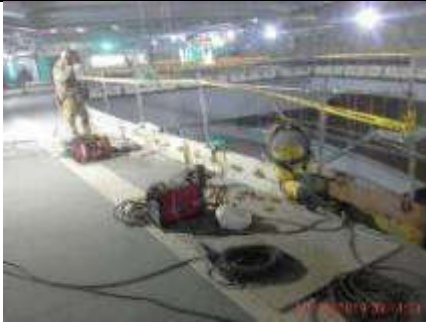
Foto 7.- 07/12/2019. Soldado del soporte inferior de los antepechos de borde de losa.

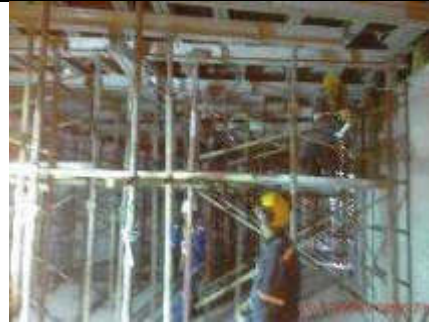
Foto 8.- 09/12/2019. Retiro de la cimbra de la losa de cubierta del acceso 1.

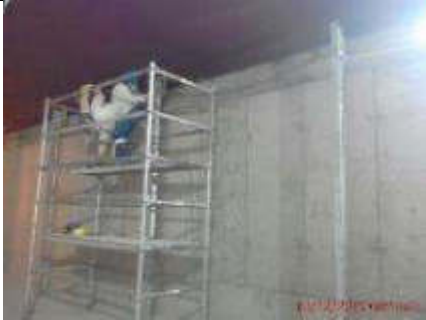
Foto 9.- 10/12/2019. Soldado de la perfilería vertical del pasillo del acceso 1.

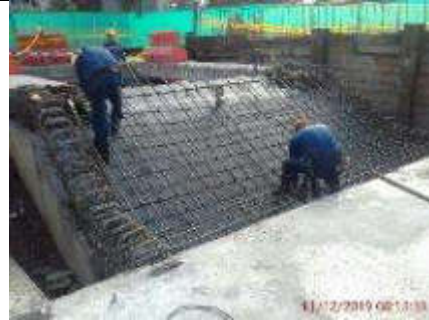
Foto 10.- 11/12/2019. Armado de acero del recrecido del acceso 1.

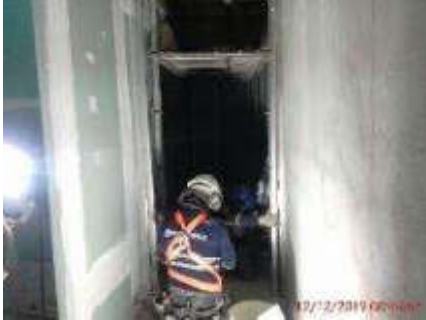
Foto 11.- 12/11/2019. Instalación de gypsum piso techo a nivel de vestíbulo zona de baños.

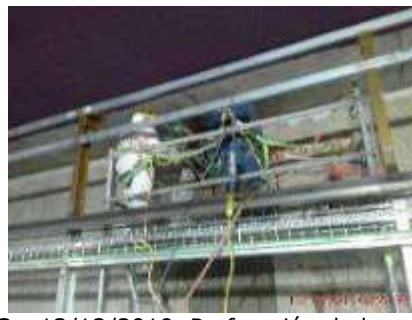
Foto 12.- 13/12/2019. Perforación de la pantalla del pasillo del acceso 1 tubería del pozo bombeo.

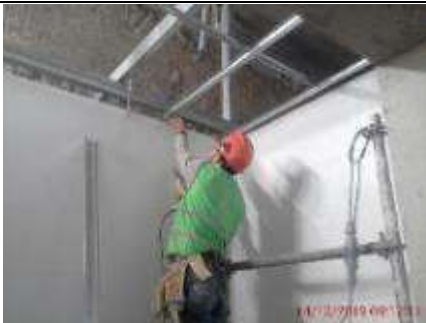
Foto 13.- 14/12/2019. Instalación de cielo falso a nivel de vestíbulo lado este de la estación.

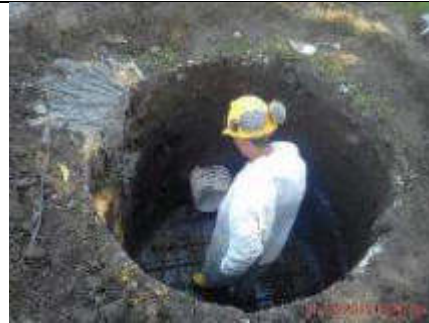
Foto 14.- 16/12/2019. Armado de acero del pozo de registro PZ2.

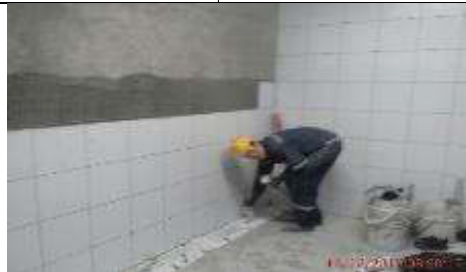
Foto 15.- 18/12/2019. Instalación de cerámica en las paredes de los baños a nivel del vestíbulo.

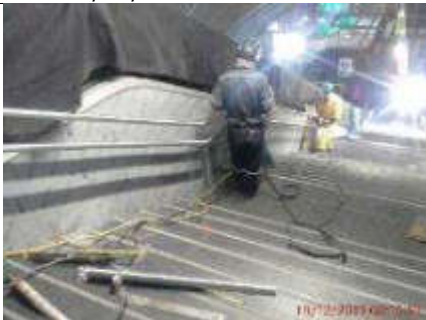
Foto 16.- 18/12/2019. Instalación de los pasamanos de las escaleras tramo losa andén a losa de vestíbulo.

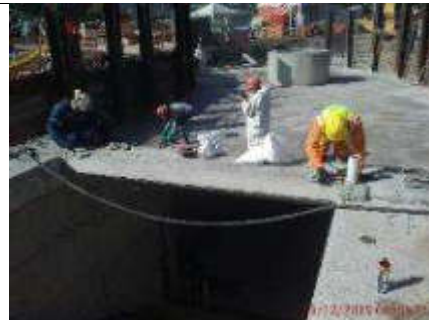
Foto 17.- 19/12/2019. Instalación del precerco del acceso 1.

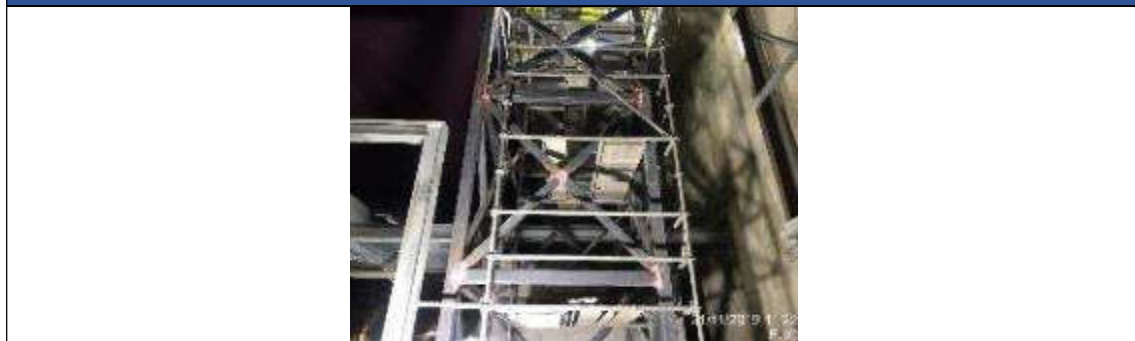
Foto 1.- Ensayo de tintas penetrantes en soldadura de castilletes de ascensores nivel losa de andén.

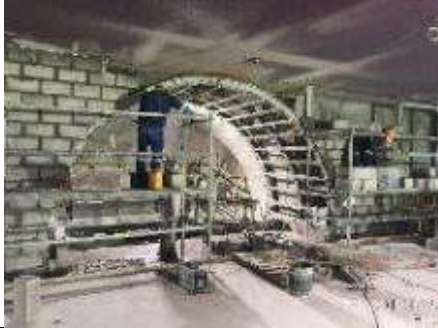
Foto 2.- Colocación de bloque en mampostería de emboCADURAS acceso galerías andén desde losa de mezzanina.

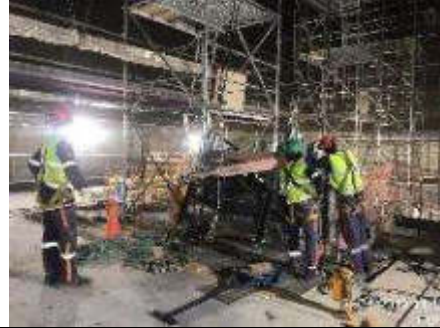
Foto 3.- Montaje de escalera mecánica nivel losa de vestíbulo a losa de mezzanina cabecera norte.

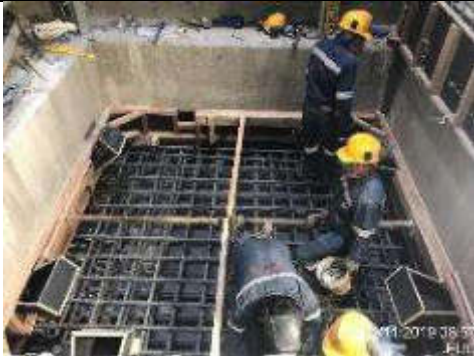
Foto 4.- Montaje de armadura estructural losa foso de ascensor acceso a superficie a nivel losa de vestíbulo.

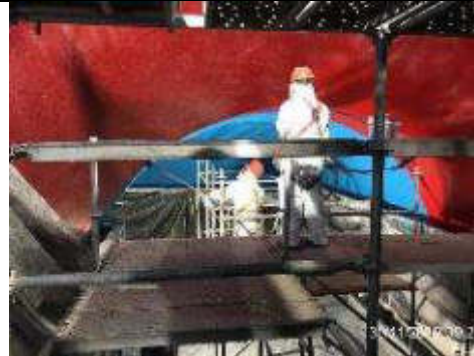
Foto 5.- Impermeabilización de bóveda de hormigón en galerías acceso andén comunicaciones con sistema Teimlam.

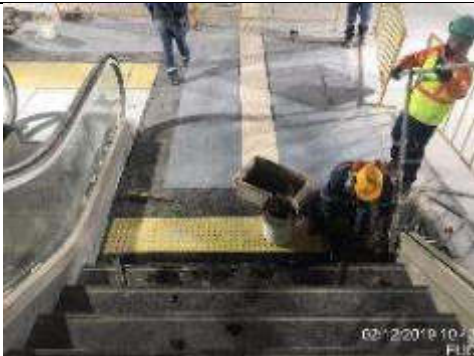
Foto 6.- Colocación de porcelanato alcalagres y de botones a nivel losa de vestíbulo junto a la escalera mecánica cabecera sur.

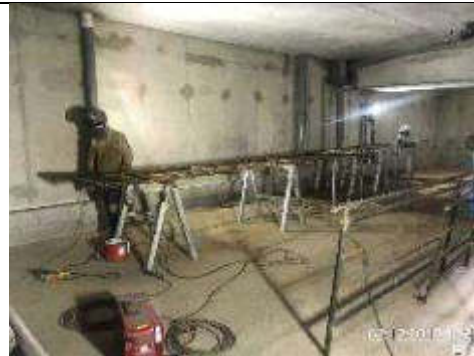
Foto 7.- Fabricación de pasamanos metálicos escaleras salida de emergencia andén comunicaciones.

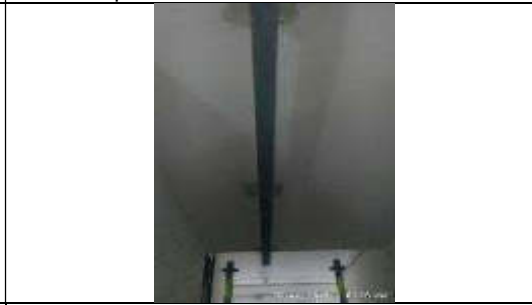
Auscultación. - CL1 presentó el documento preliminar: "Informe de verificación de la estabilización de medidas en el Pozo de la salida de emergencia SE-02 (25/03/2019)". MAC revisó los datos del informe y concluye que se cumple lo estipulado en el Anejo 24. Plan de Auscultación y Control (pag.23).

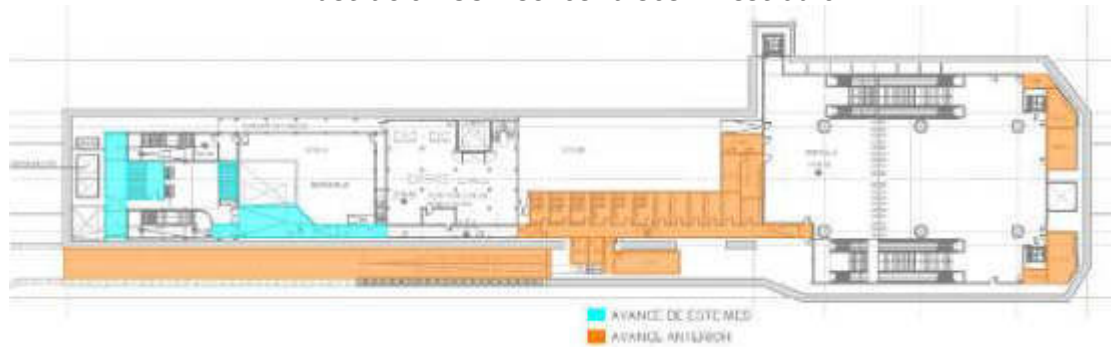
Ilustración 54 Alicatados - vestíbulo

En este periodo inicia la colocación de alicatados en la zona de ventilación. Se verifican los trabajos de acuerdo con los procedimientos aprobados.

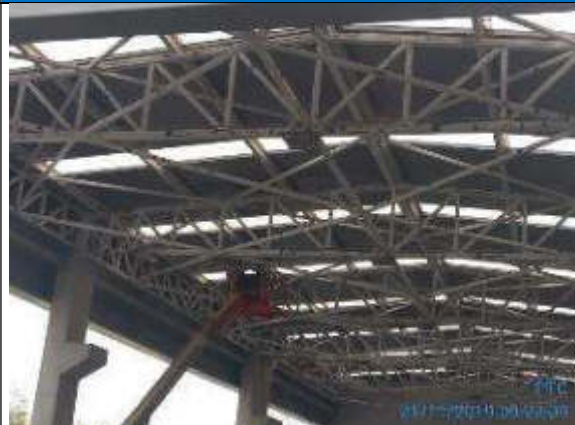
Actividad	Observaciones fiscalización	Acciones de la fiscalización
Pintura de estructura metálica.	CL1, entrega los ensayos correspondientes a auscultaciones de soldaduras y ensayos de espesor. Se detectan defectos en la sección superior de la estructura metálica, referentes al terminado de pintura.	Se indica a CL1, que las reparaciones de los defectos de pintura deberán ser realizadas, a lo que la constructora se compromete a hacerlo, fiscalización no liberará zonas con cubierta colocada, mientras estos defectos en la pintura sean subsanados; en el mes de octubre la contratista ha iniciado los trabajos de reparación y se continúa con ellos en módulo 1, 11 y zona de mantenimiento.
Estado de playa de vías.	Debido a los trabajos de excavación de postes de catenaria y zanjas de enclavamiento e iluminación en playa de vías, se nota un deterioro en el estado del sub-balasto, así como en el geotextil y el material de drenaje.	Se solicita a CL1, una vez terminados los trabajos de postes de catenaria y zanjas de enclavamiento, realizar una reparación integral tanto de la capa de sub-balasto como del geotextil y el material drenante, se indica que la constructora sigue trabajando en la reparación de esta observación, pero aún no la concluye.

Foto 1.- Trabajos de reparación de pintura de estructura metálica de cubierta.
