INFORME MENSUAL N°48

FISCALIZACIÓN DE LA FASE 2, CONSTRUCCIÓN DE OBRAS CIVILES, PROVISIÓN Y MONTAJE DEL SISTEMA DE EQUIPAMIENTO E INSTALACIONES DE LA PRIMERA LÍNEA DEL METRO DE QUITO

INFORME MENSUAL N° 48

PERIODO: DICIEMBRE 2019

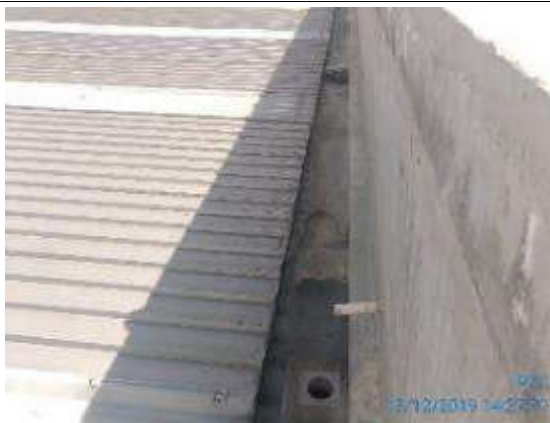
Foto 24.- Se realiza perforaciones en losa de cubierta de edificio administrativo para eliminar agua atrapada entre el mortero de pendientes y losa de hormigón.

- En la capa de mortero de pendientes de losa de cubierta del edificio administrativo se detectó que se ha quedado agua estancada, por lo que esta fiscalización solicitó realizar perforaciones para comprobar este defecto, por esta razón la contratista realizó varias perforaciones para evacuar el agua atrapada.

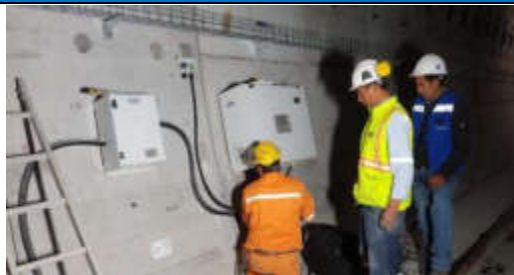
FOTO 01: 22-11-19.- Instalación de las cajas eléctricas para los engrasadores.

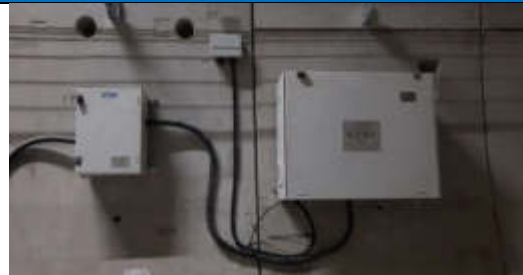
FOTO 02: 27-11-19.- Instalación de las cajas eléctricas para los engrasadores.

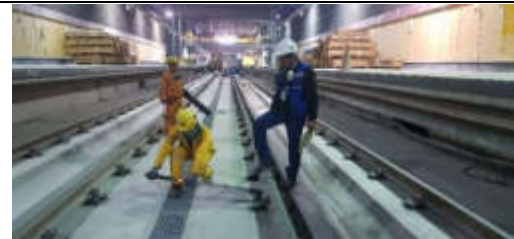
FOTO 03: 30-11-19.- Verificación de torque en los tramos del Sur, faltantes de nivelación.

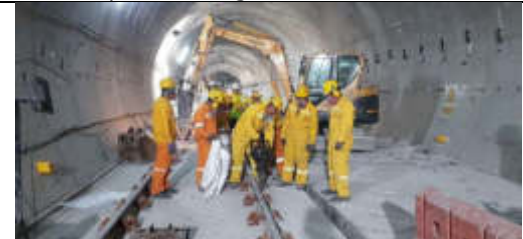
FOTO 04: 28-11-19.- Desmontaje de rieles en la zona de tratamiento, tramo Solanda - Cardenal de la Torre.

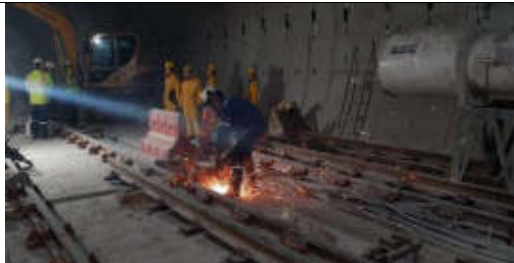
FOTO 05: 04-12-19.- Corte de rieles en la zona de tratamiento, tramo Solanda - Cardenal de la Torre, para la reposición de vía y mejoramiento de nivelación.

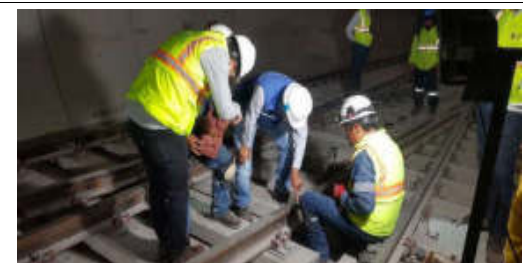
FOTO 06: 04-12-19.- Soldadura de cala ancha en la diagonal 8

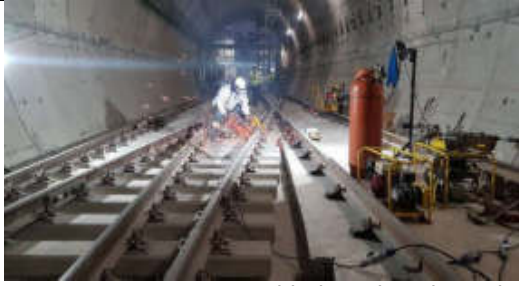
FOTO 07: 04-12-19.- Soldadura de cala ancha en la diagonal 8

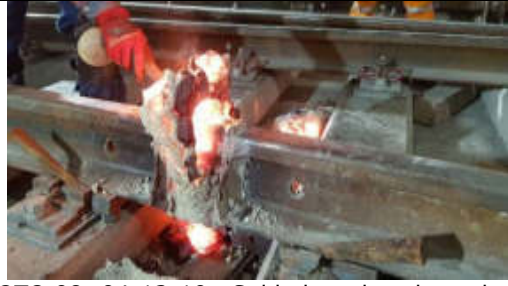
FOTO 08: 04-12-19. Soldadura de cala ancha en la diagonal 8

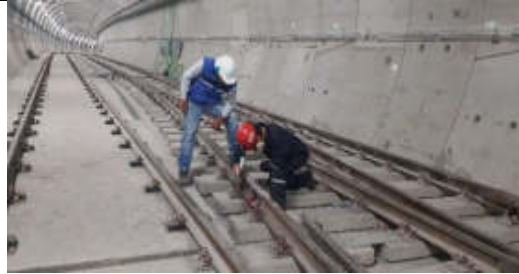
FOTO 09: 05-12-19. Verificación de la soldadura mediante tinta penetrante en la diagonal 8.

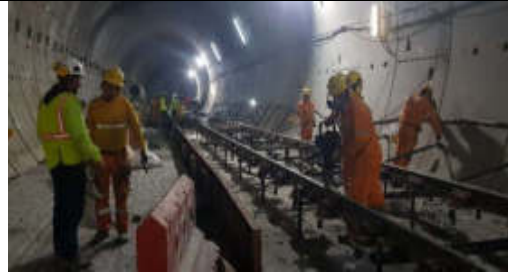
FOTO 10: 05-12-19. Montaje de vía de reposición en el tramo Solanda - Cardenal de la Torre.

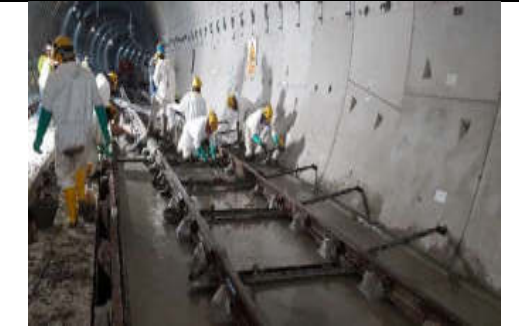
FOTO 11: 11-12-19. Hormigonado de la vía 2 izquierda, en el tramo de reposición Solanda - Cardenal de la Torre.

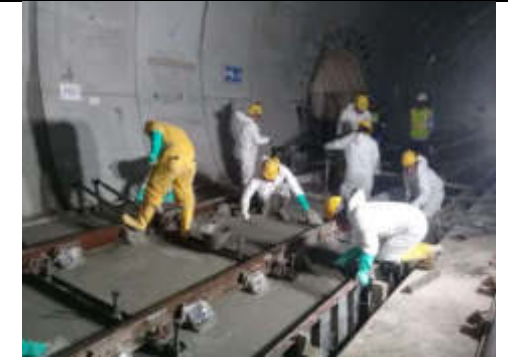
FOTO 12: 12-11-19. Hormigonado de la vía en el PB3.
