INFORME MENSUAL N°48

FISCALIZACIÓN DE LA FASE 2, CONSTRUCCIÓN DE OBRAS CIVILES, PROVISIÓN Y MONTAJE DEL SISTEMA DE EQUIPAMIENTO E INSTALACIONES DE LA PRIMERA LÍNEA DEL METRO DE QUITO

INFORME MENSUAL N° 48

PERIODO: DICIEMBRE 2019

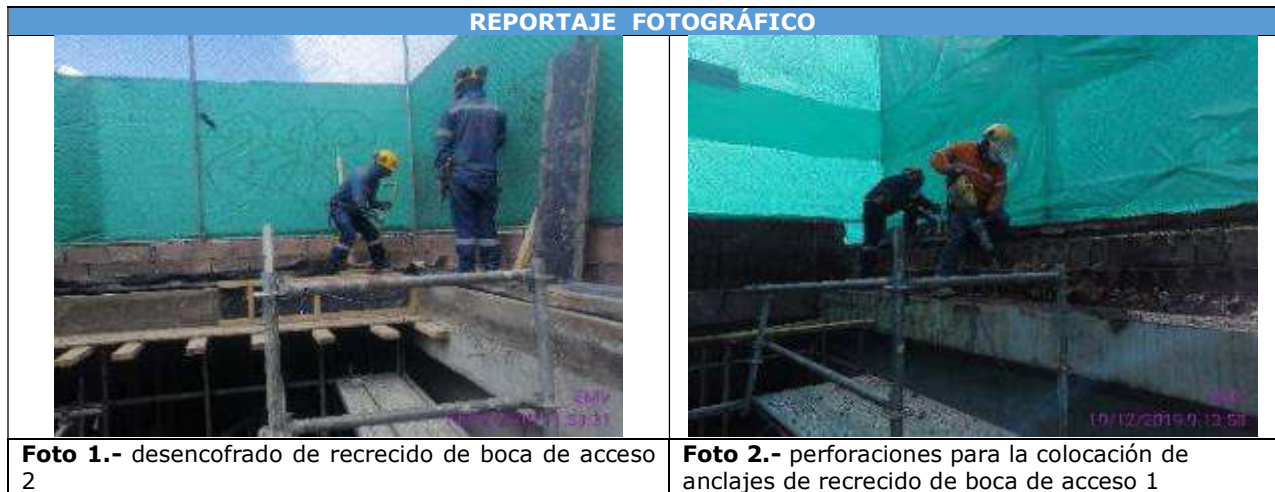
Foto 1.- desencofrado de recredido de boca de acceso 2

Foto 2.- perforaciones para la colocación de anclajes de recredido de boca de acceso 1

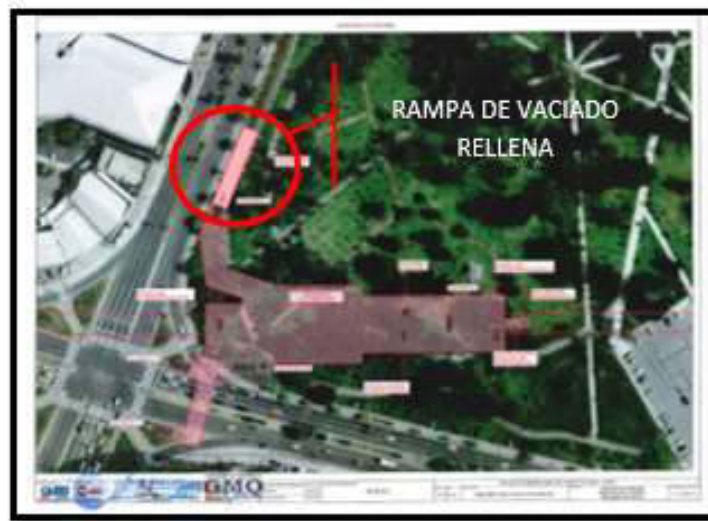
El 05 de diciembre se inicia el acopio de material para el relleno la rampa de vaciado, la tierra utilizada para el relleno proviene de Quitumbe y tiene un

componente aproximado del 10 al 15 % de escombros, las condiciones climáticas no son muy favorecedoras por lo que el relleno se ve interrumpido permanentemente, para esta área de relleno no se solicita ensayos de densidad ya que al no ser un relleno estructural no es necesaria.

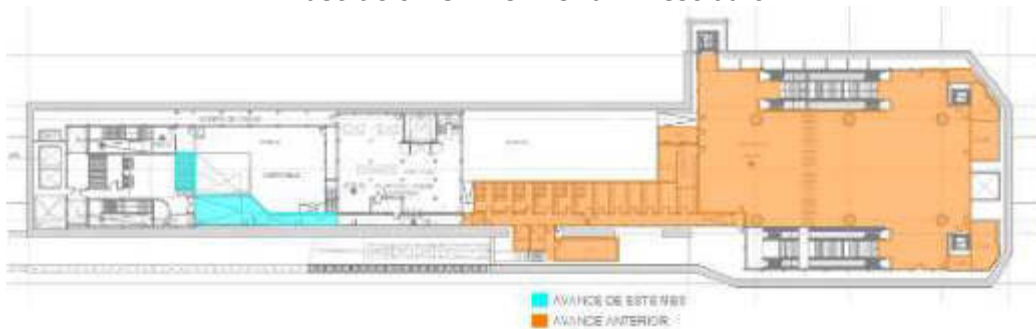
Ilustración 52 Tabiquería de gypsum - vestíbulo

Este periodo continúa la ejecución de la construcción de tabiquería de gypsum en la zona de ventilación. Se ha verificado la colocación de acuerdo con las especificaciones del fabricante.
